# 查定認證書

### 車輛查定認證說明

認證編號:1130559

車 號：	<u>AVV-2688</u>	式 樣：	<u>旅行式 HID 頭燈</u>
廠 牌：	<u>MERCEDES-BENZ</u>	排 氣 量：	<u>2143cc.</u>
型 式：	<u>GLA200 CDI 4MATIC</u>	手 / 自 排：	<u>自 排</u>
年 份：	<u>2014.09</u>	引 擎 號 碼：	<u>無</u>
顏 色：	<u>深 灰</u>	車 身 號 碼：	<u>WDC1569021J054423</u>

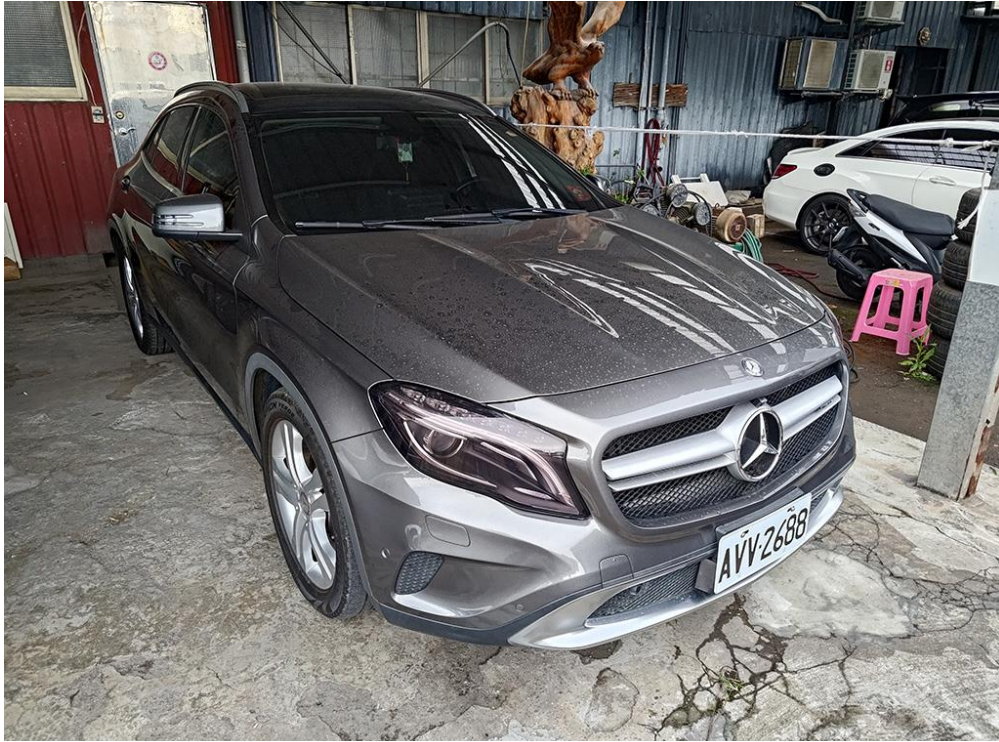
1. 車號 AVV-2688 車頭全貌。

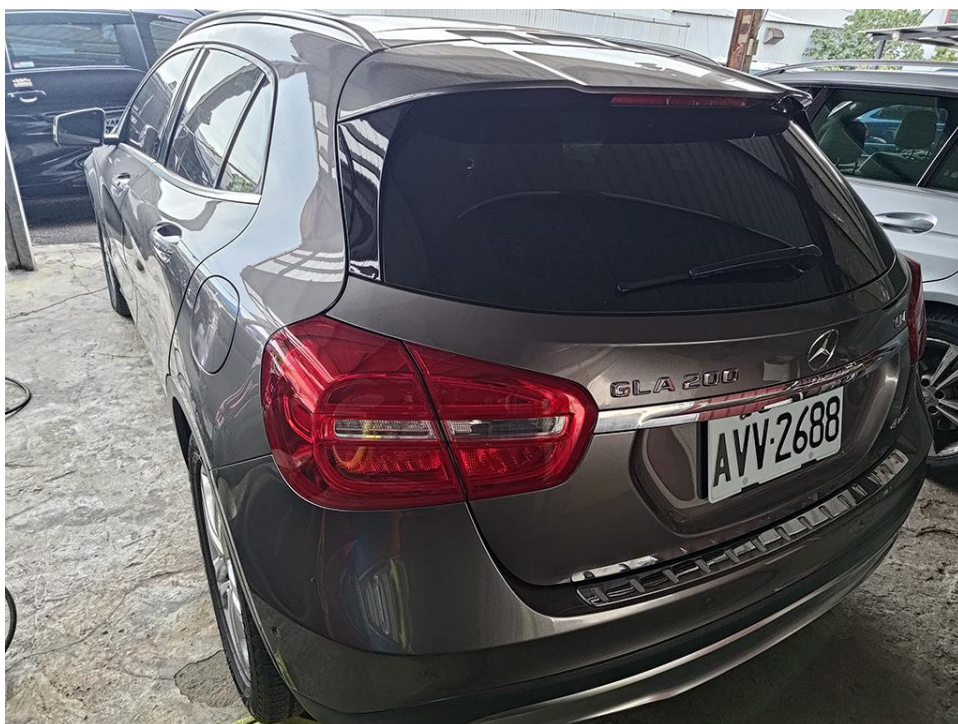
2. 車號 AVV-2688 車尾全貌。

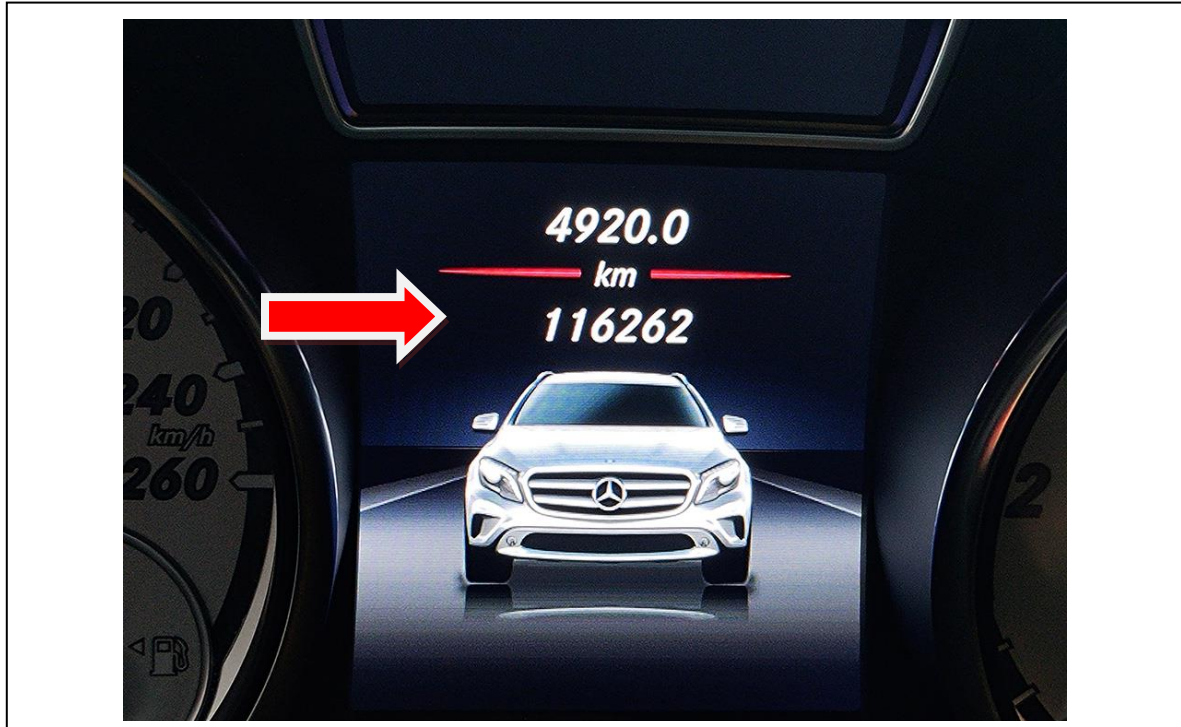
3. 車號 AVV-2688 查驗當日里程數：116262 KM。

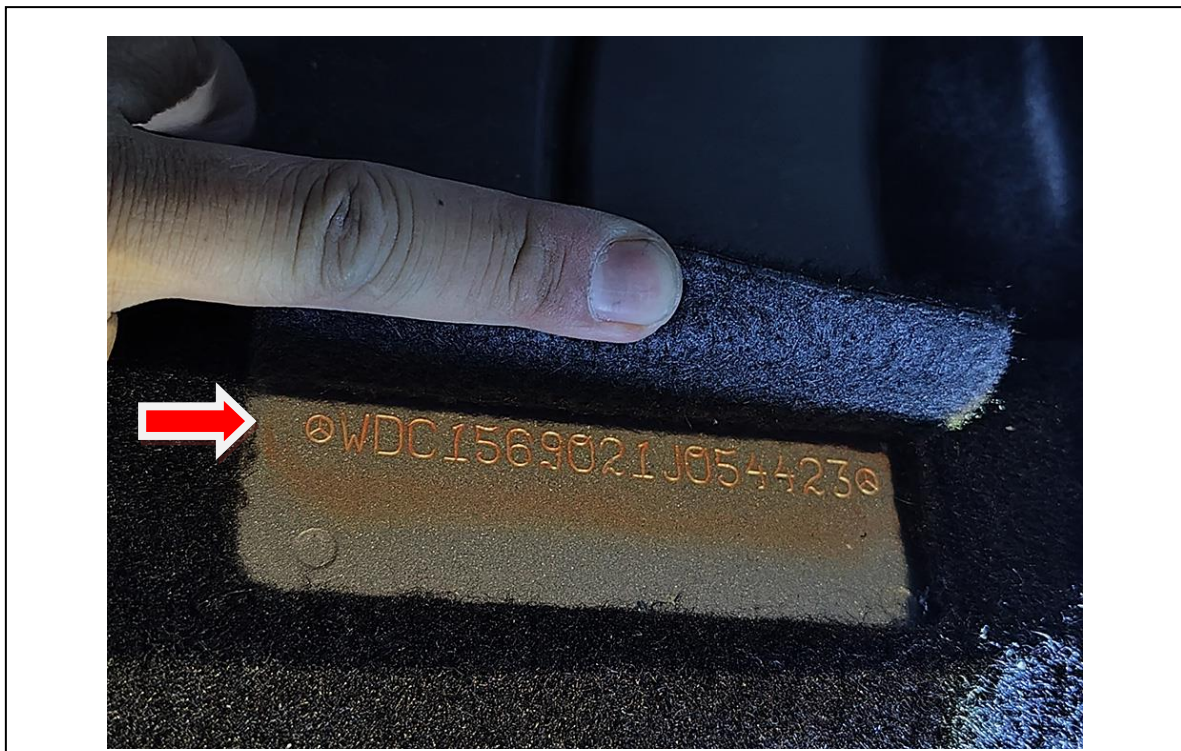
4. 車號 AVV-2688 車身號碼 WDC1569021J054423。
