查定認證書

認證編號:1130632

| 型式： | GOLF GTI | 手/自排： | 自排 |

車輛查定認證報告

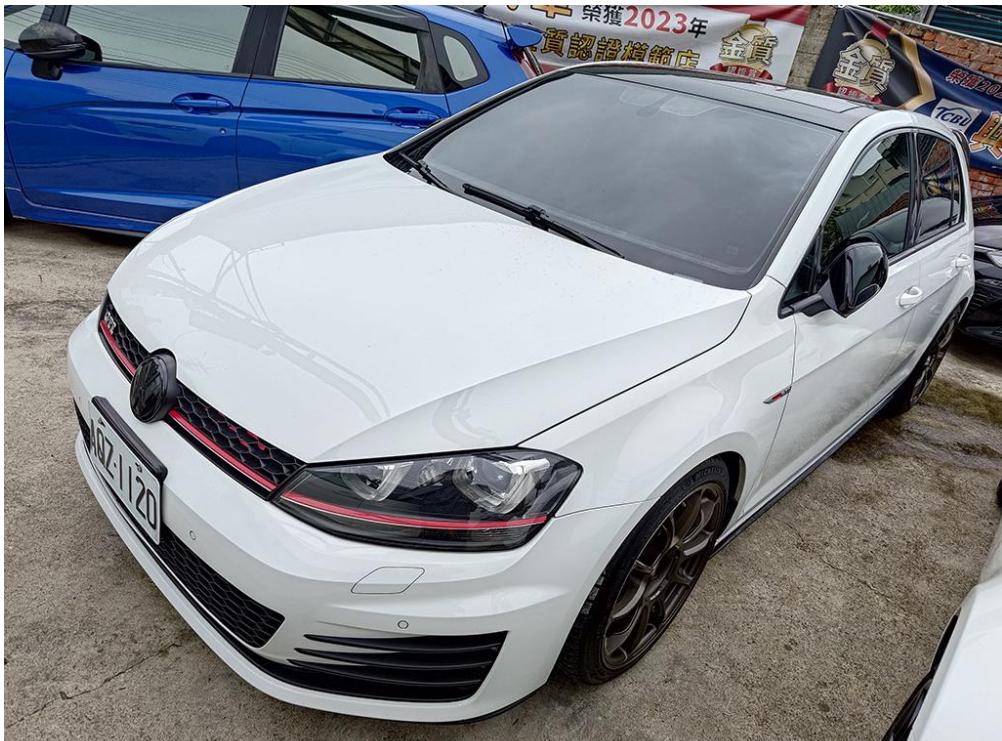
1. 車號 AQZ-1120 車頭全貌。

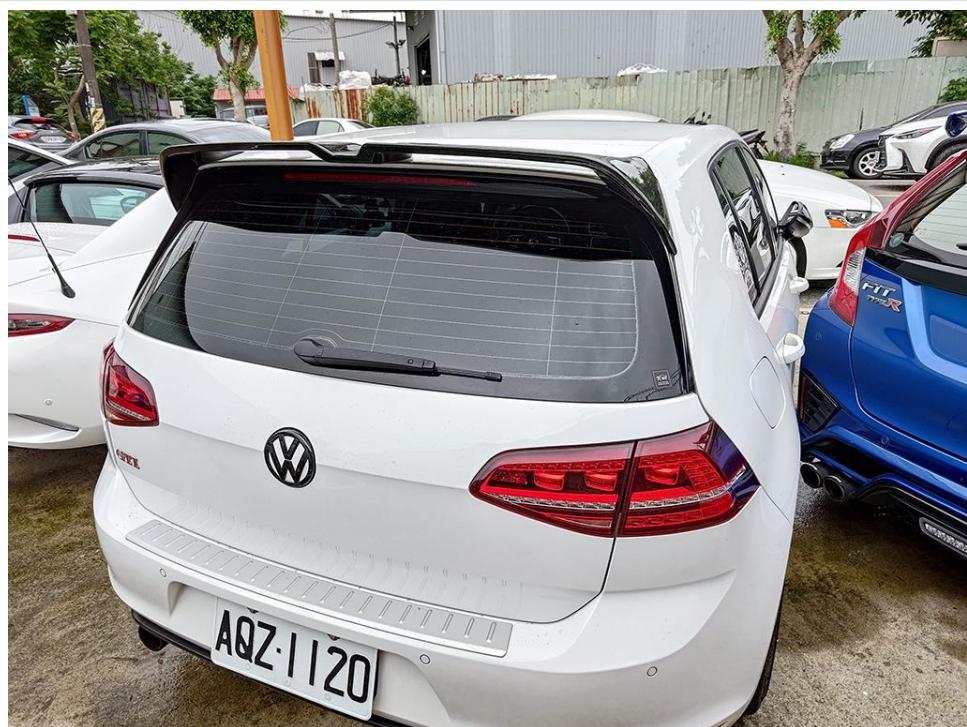
2. 車號 AQZ-1120 車尾全貌。

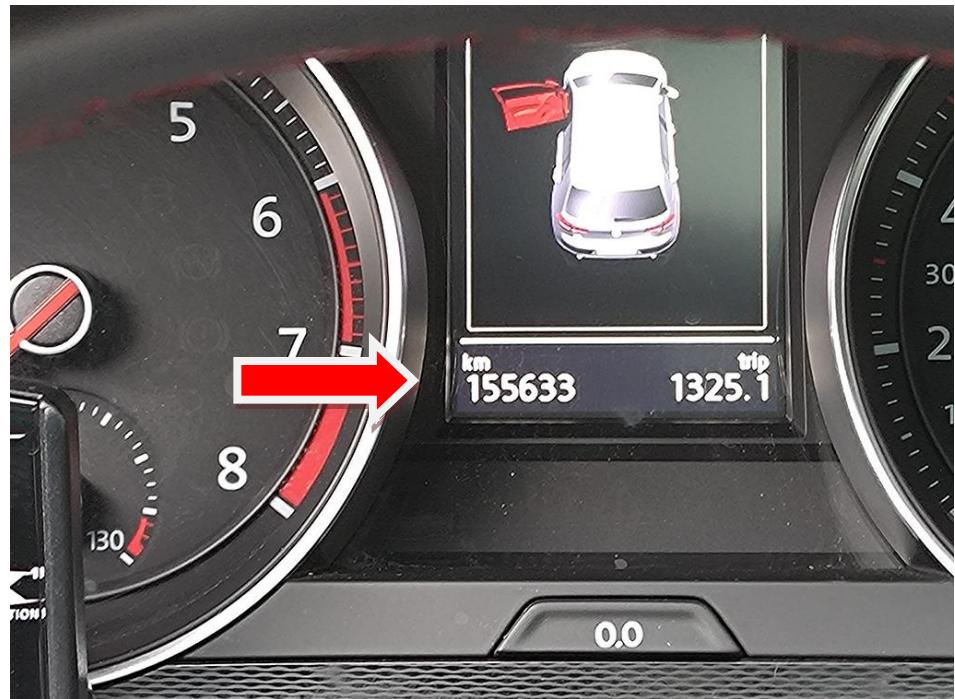
3. 車號 AQZ-1120 查驗當日里程數：155633 KM。

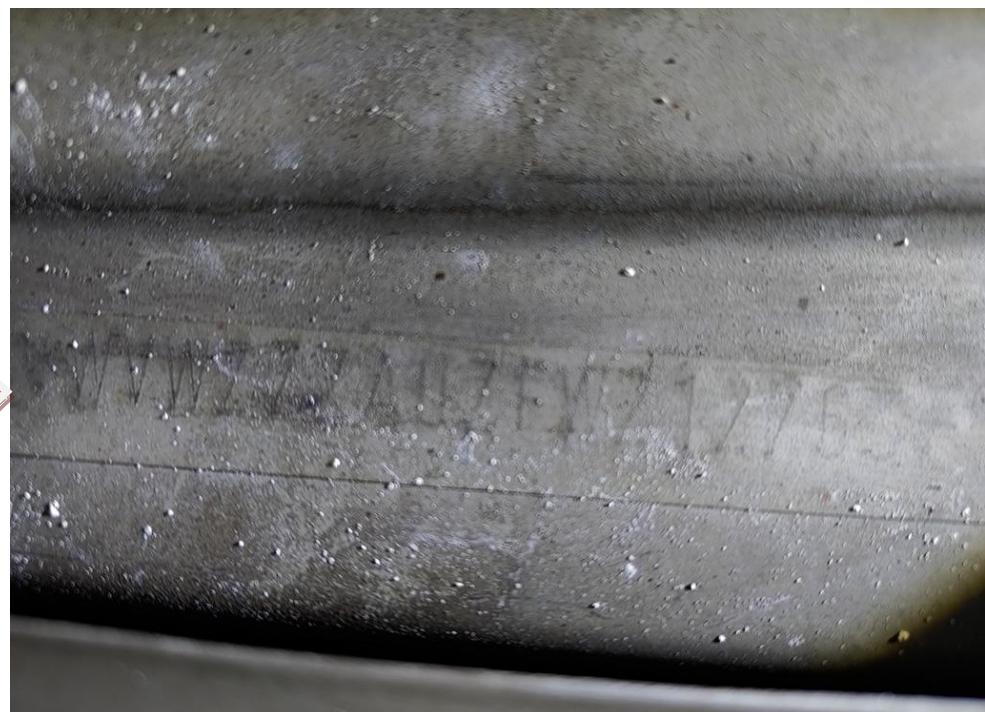
4. 車號 AQZ-1120 車身號碼 WVWZZZAUZFW212763。
