# 查定認證書

### 車輛查定認證說明

認證編號:1130624

車 號：	<u>AGS-9857</u>	式 樣：	<u>旅行式 HID 頭燈</u>
廠 牌：	<u>納智捷</u>	排 氣 量：	<u>2198cc.</u>
型 式：	<u>G92SPCB</u>	手 / 自 排：	<u>自排</u>
年 份：	<u>2014. 07</u>	引 擎 號 碼：	<u>G22TEE0001395</u>
顏 色：	<u>深灰</u>	車 身 號 碼：	<u>G92SPCB001377</u>

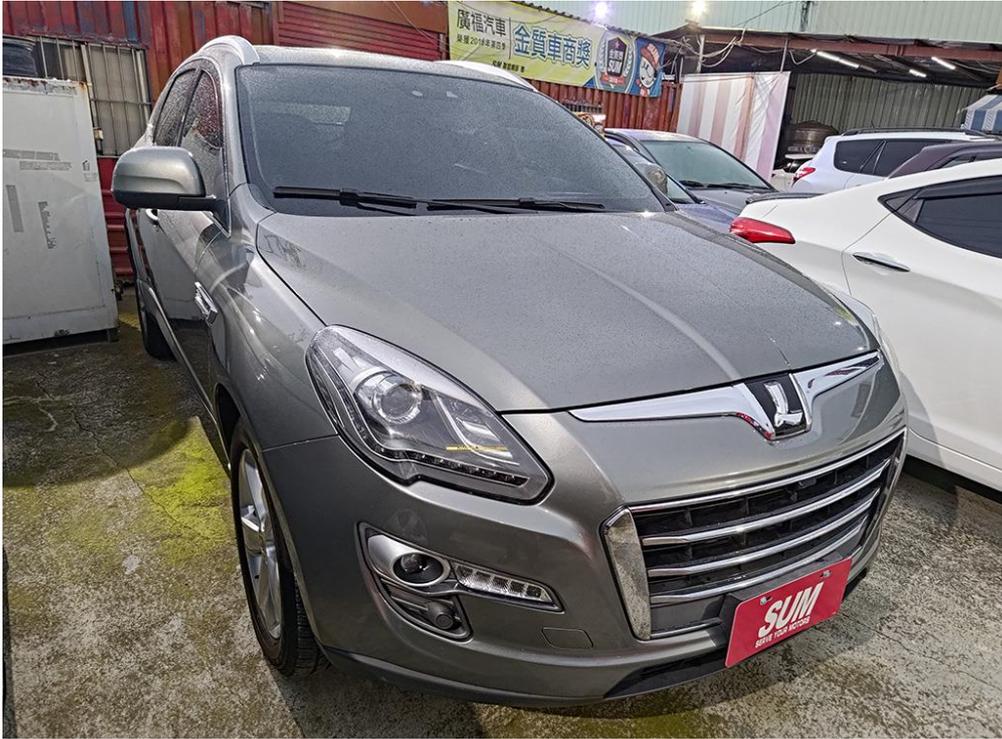
1. 車號 AGS-9857 車頭全貌。

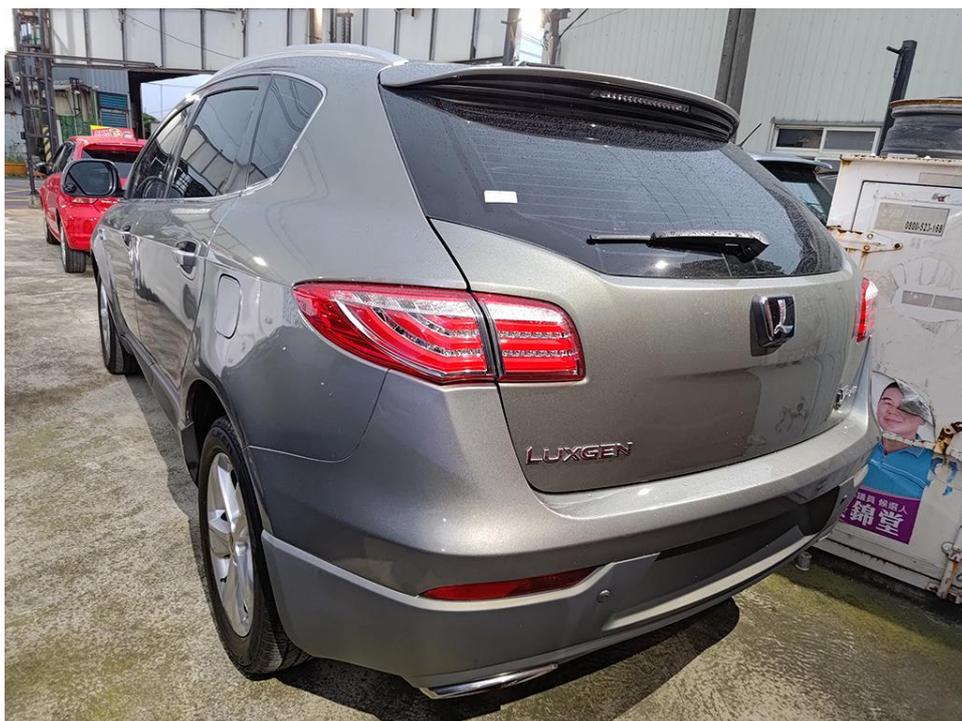
2. 車號 AGS-9857 車尾全貌。

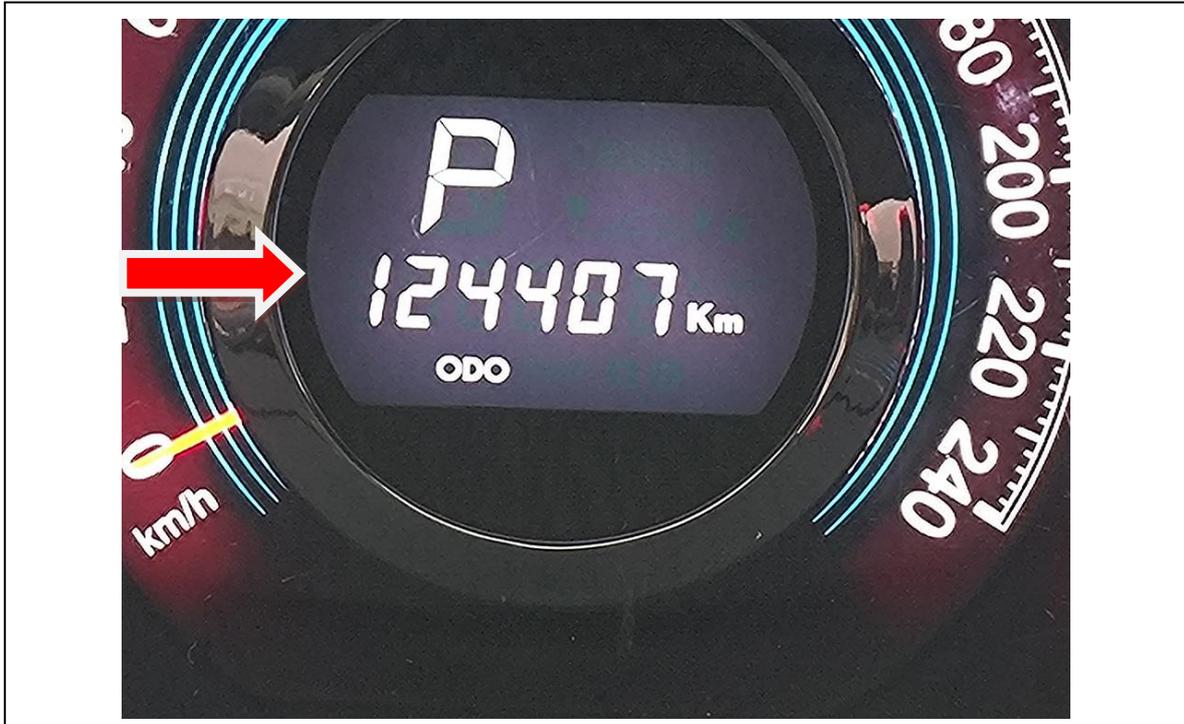
3. 車號 AGS-9857 查驗當日里程數：124407 KM。

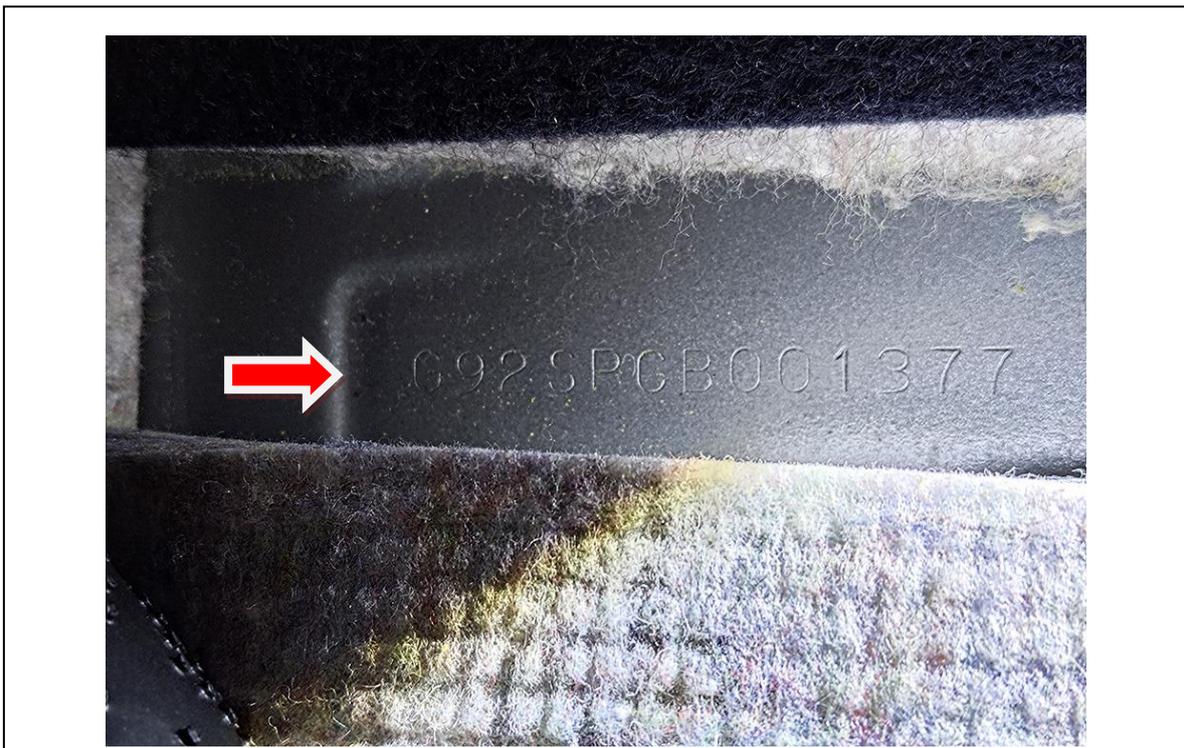
4. 車號 AGS-9857 車身號碼 G92SPCB001377。
