# 查定認證書

### 車輛查定認證說明

認證編號:1130622

車 號：	<u>BCG-1131</u>	式 樣：	<u>旅行式 HID 頭燈</u>
廠 牌：	<u>MERCEDES-BENZ</u>	排 氣 量：	<u>1595cc.</u>
型 式：	<u>GLA180</u>	手 / 自 排：	<u>自 排</u>
年 份：	<u>2016.05</u>	引 擎 號 碼：	<u>無</u>
顏 色：	<u>黑</u>	車 身 號 碼：	<u>WDC1569421J274839</u>

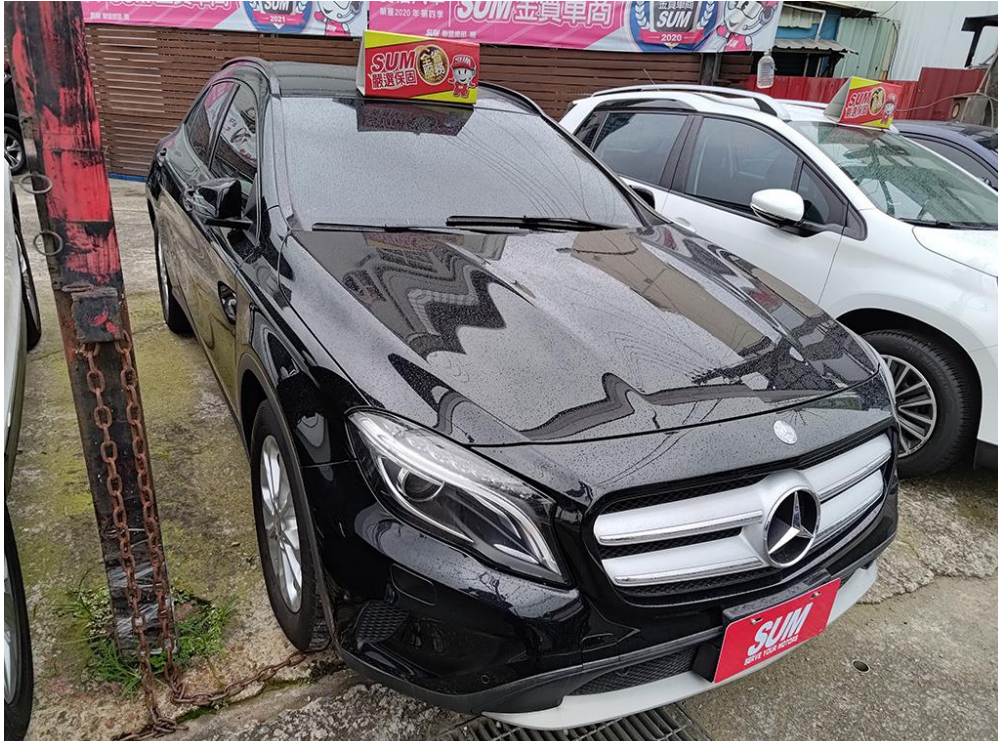
1. 車號 BCG-1131 車頭全貌。

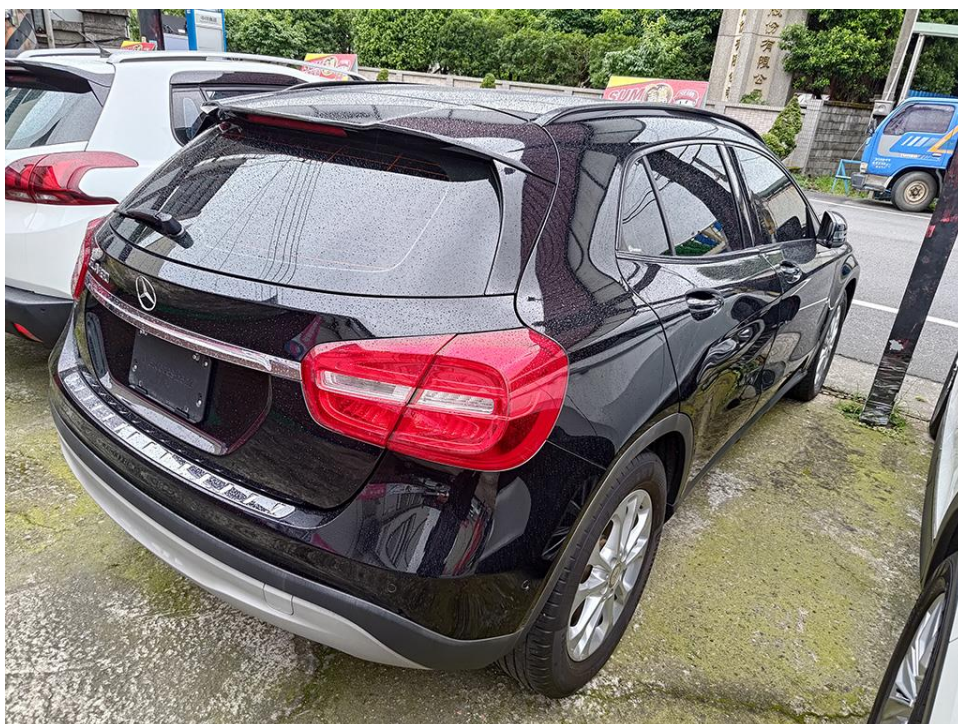
2. 車號 BCG-1131 車尾全貌。

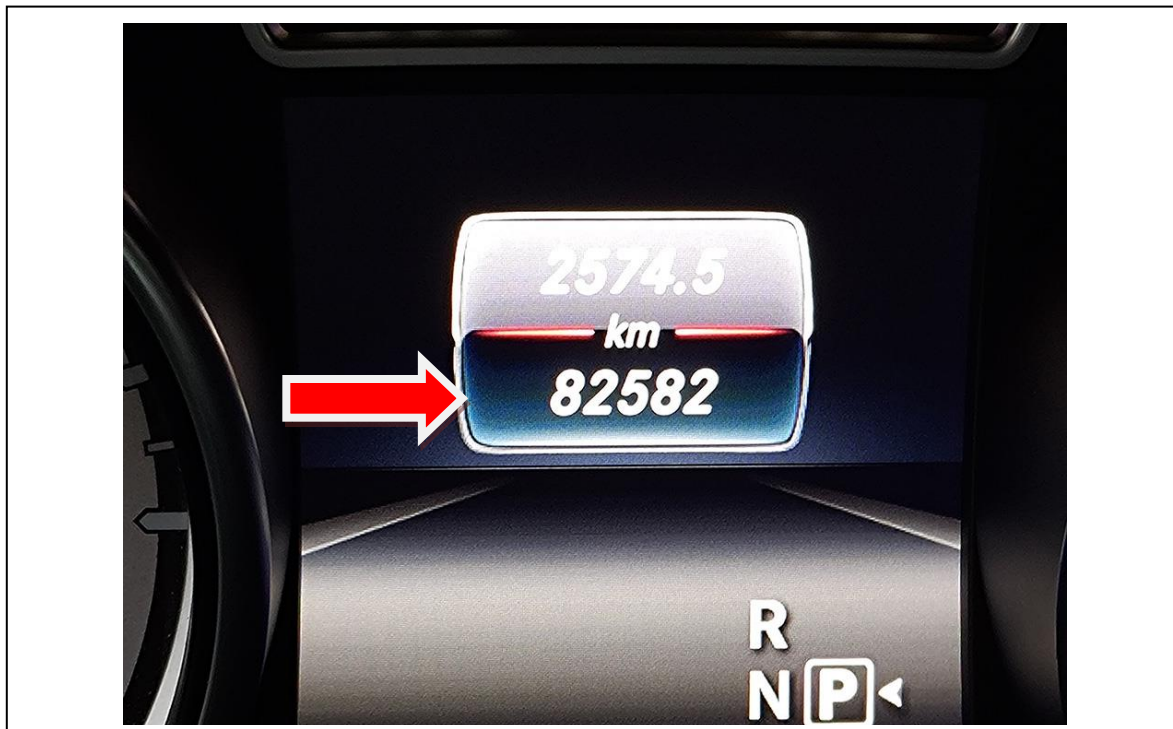
3. 車號 BCG-1131 查驗當日里程數：82582 KM。

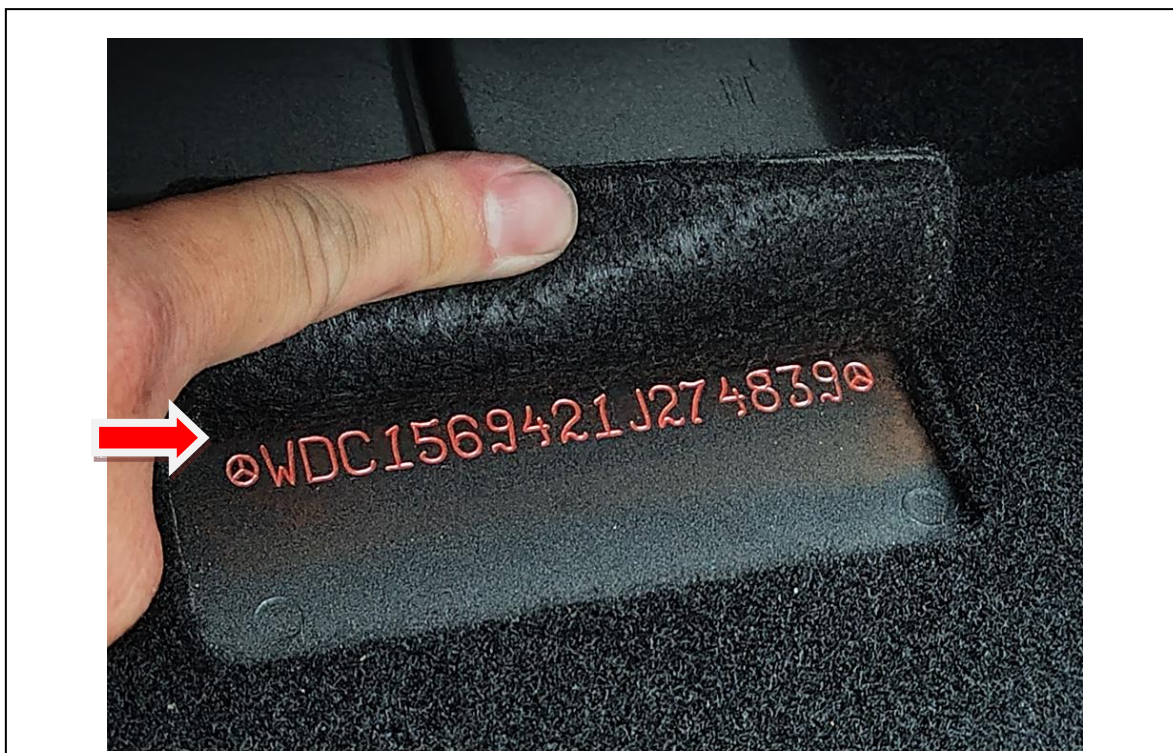
4. 車號 BCG-1131 車身號碼 WDC1569421J274839。
