# 查定認證書

### 車輛查定認證說明

認證編號:1130620

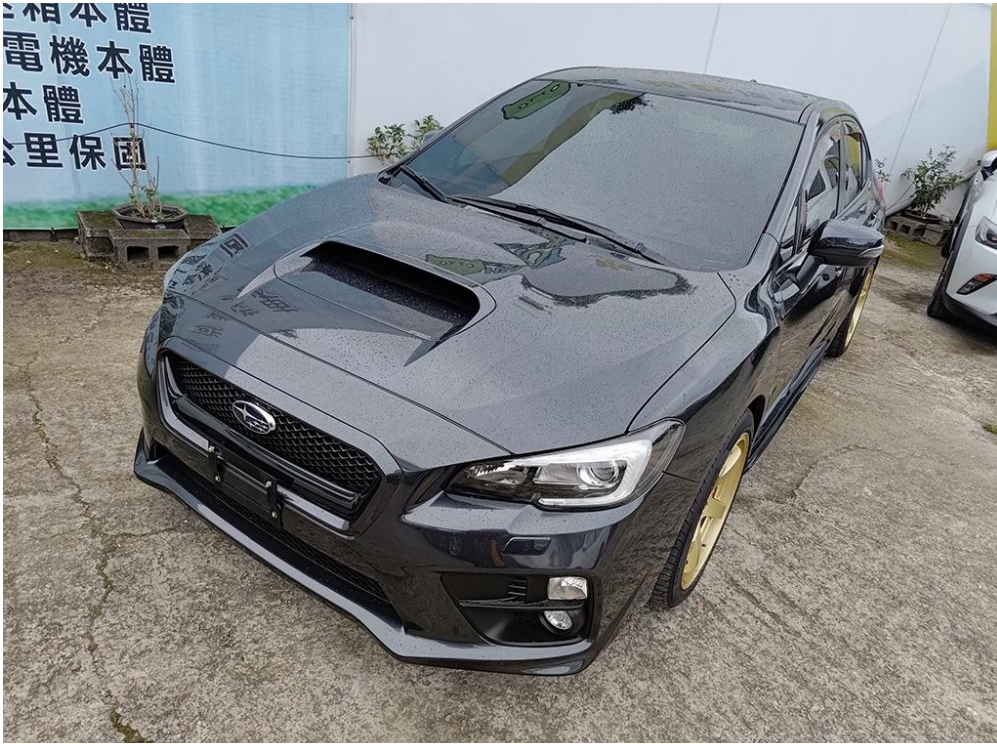
1. 車號 AND-8985 車頭全貌。

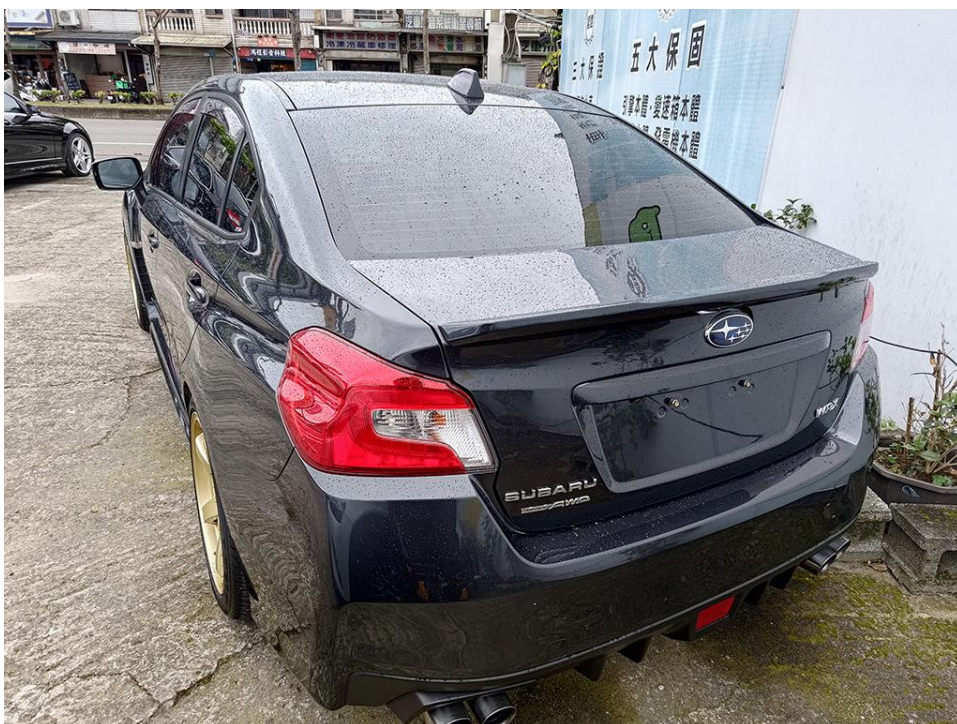
2. 車號 AND-8985 車尾全貌。

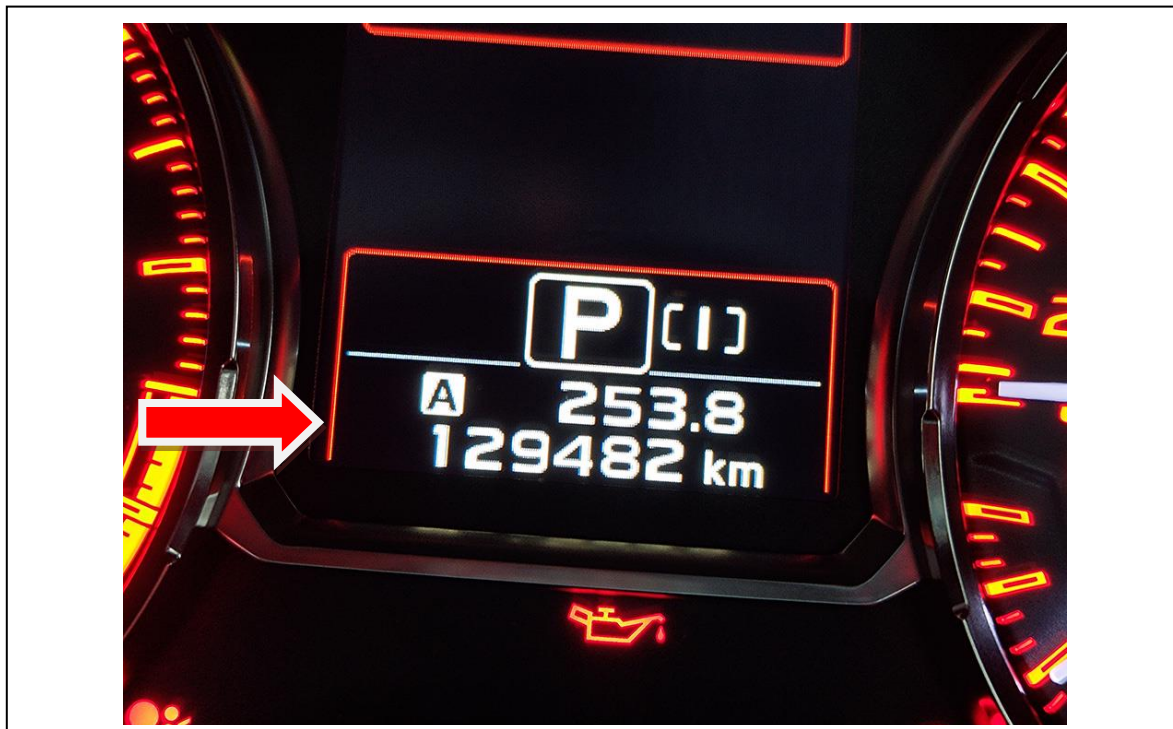
3. 車號 AND-8985 查驗當日里程數：129482 KM。

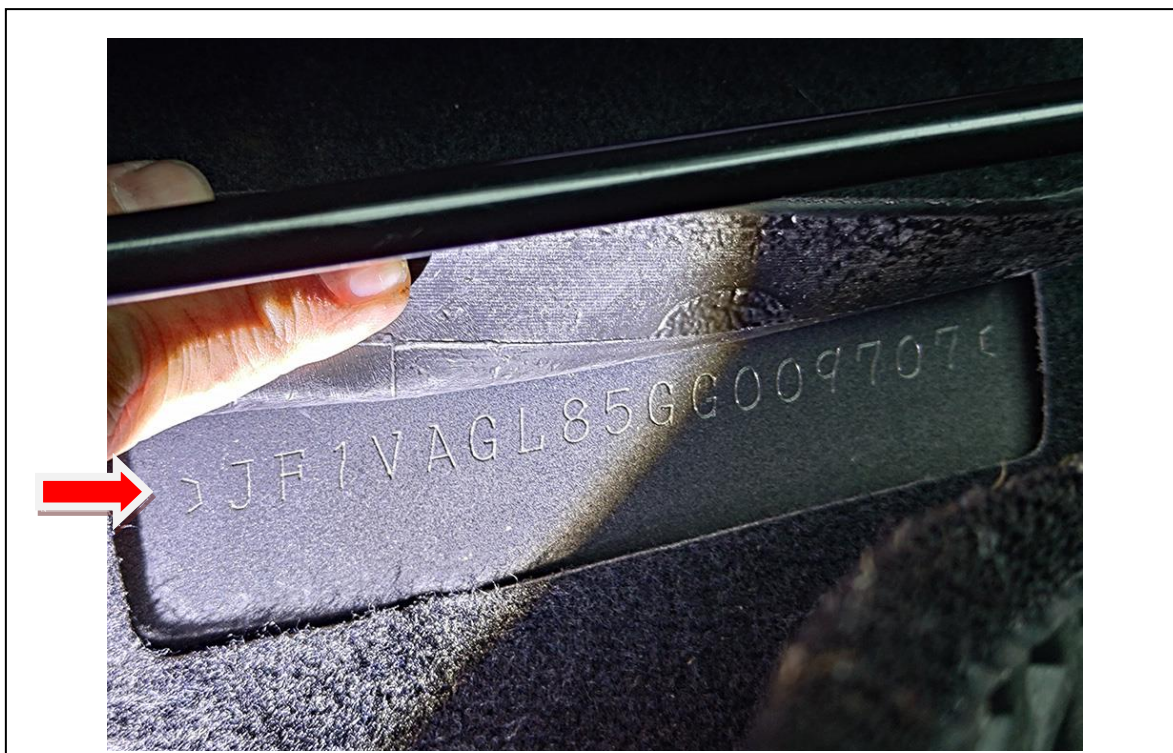
4. 車號 AND-8985 車身號碼 JF1VAGL85GG009707。
