查定認證書

認證編號:1130619

車輛查定認證報告

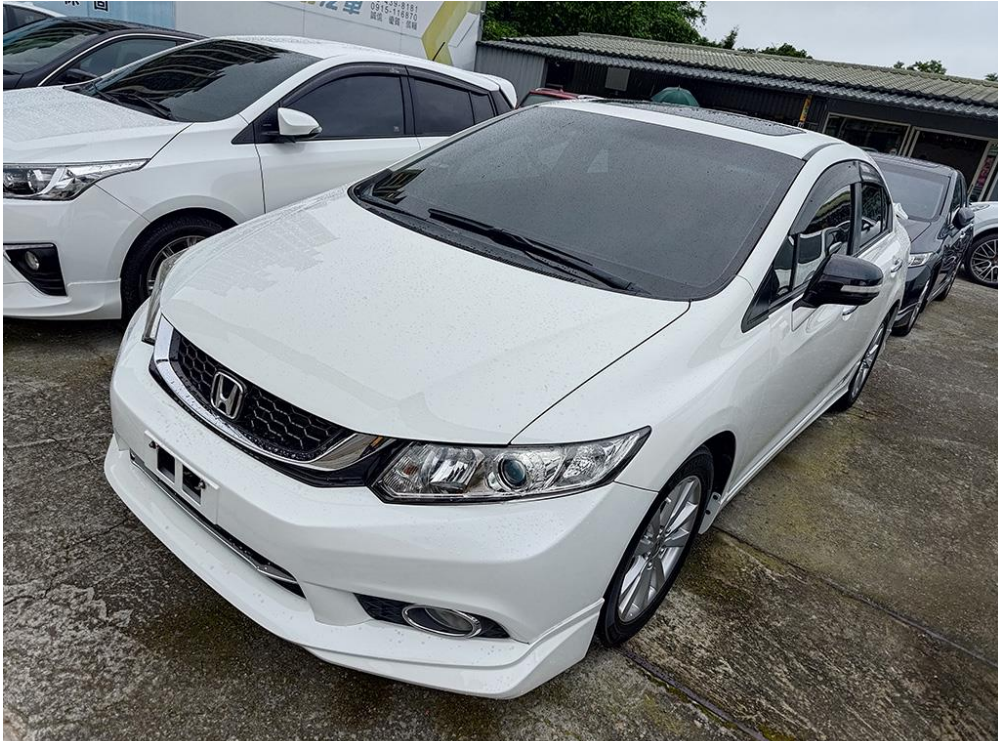
1. 車號 BGP-2583 車頭全貌。

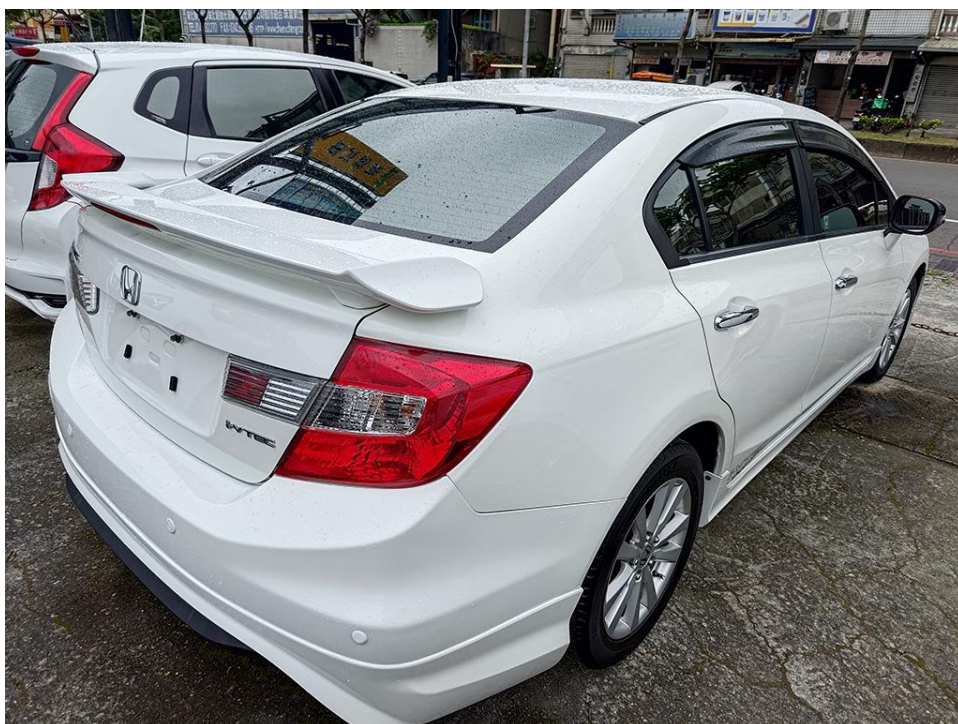
2. 車號 BGP-2583 車尾全貌。

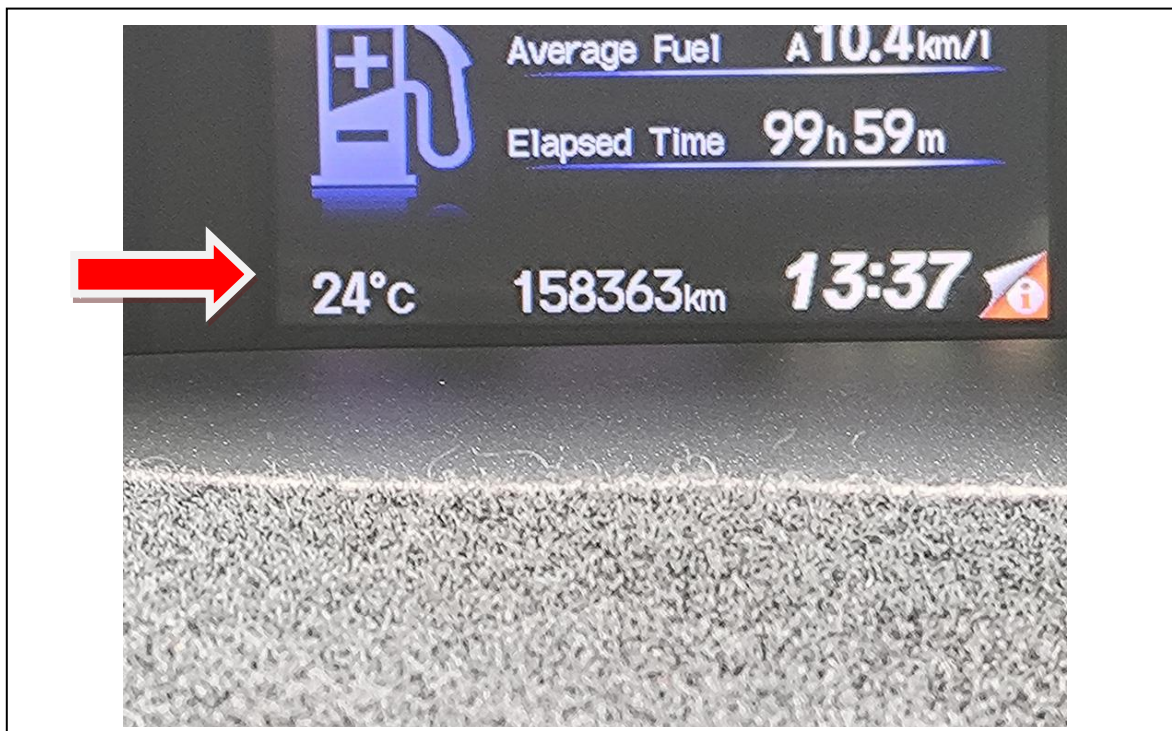
3. 車號 BGP-2583 查驗當日里程數：158363 KM。

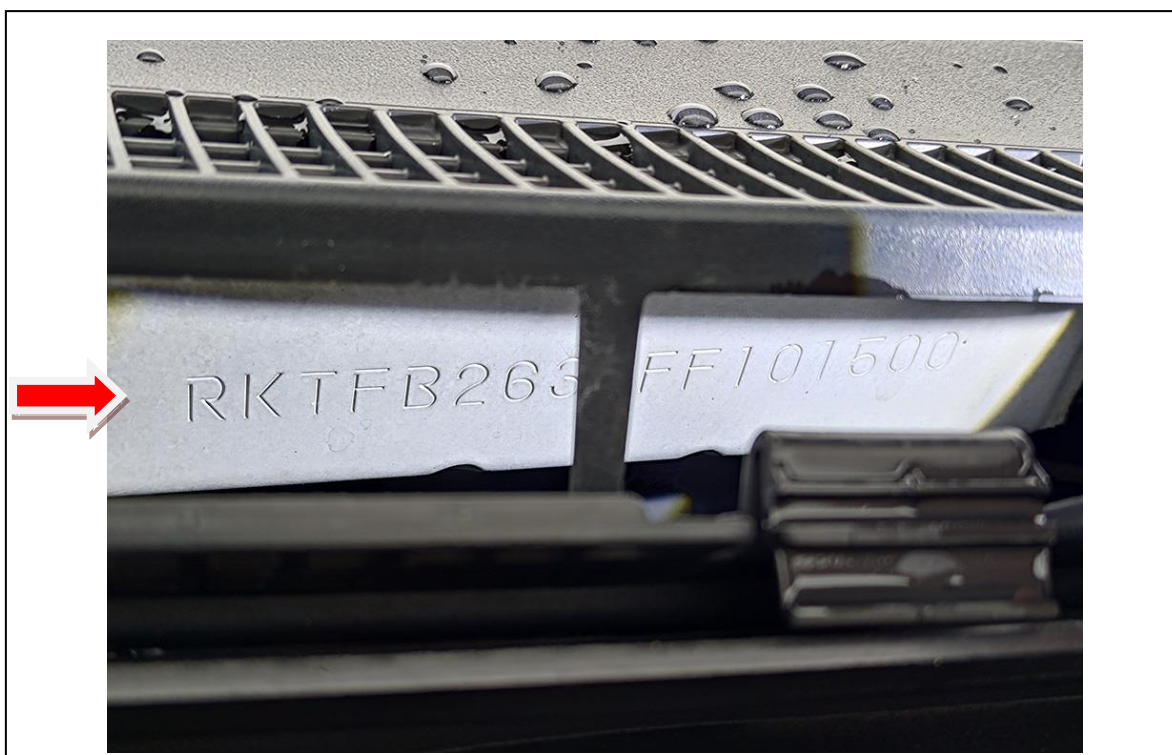
4. 車號 BGP-2583 車身號碼 RKTFB2631FF101500。
