# 查定認證書

### 車輛查定認證說明

認證編號:1130656

## 車輛查定認證報告

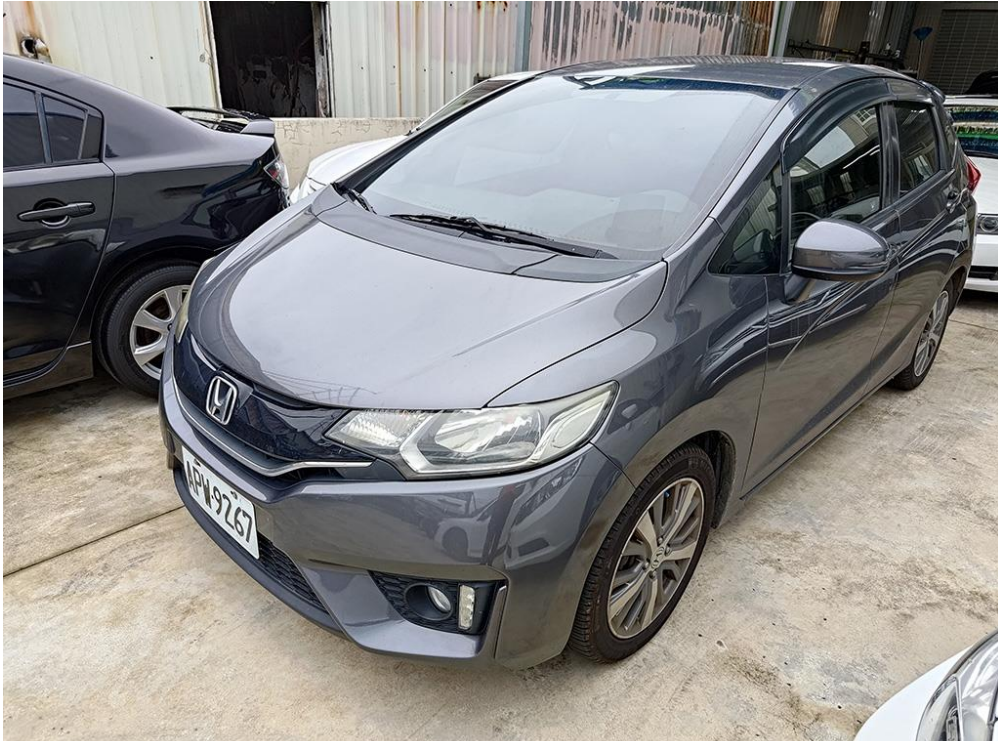
1. 車號 APW-9267 車頭全貌。

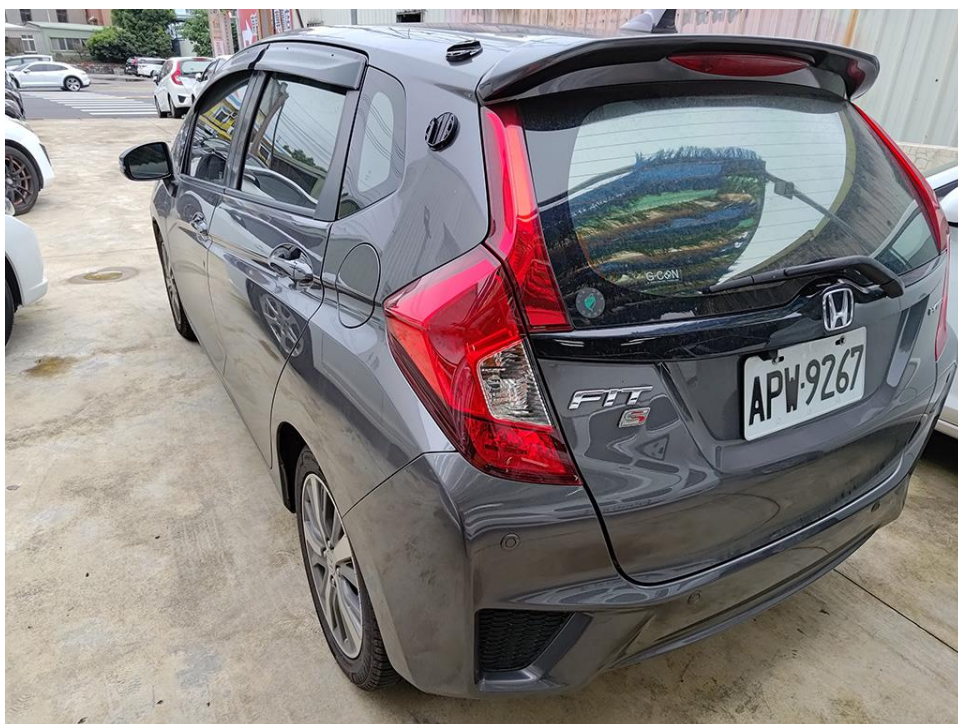
2. 車號 APW-9267 車尾全貌。

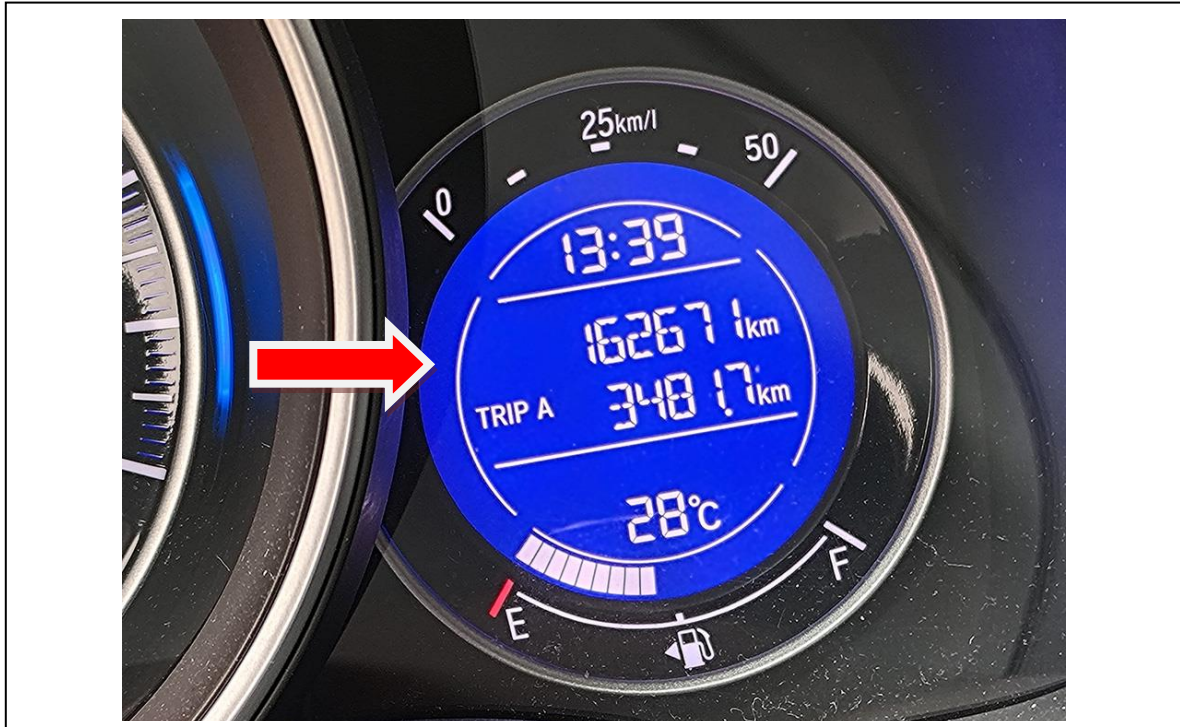
3. 車號 APW-9267 查驗當日里程數：162671 KM。

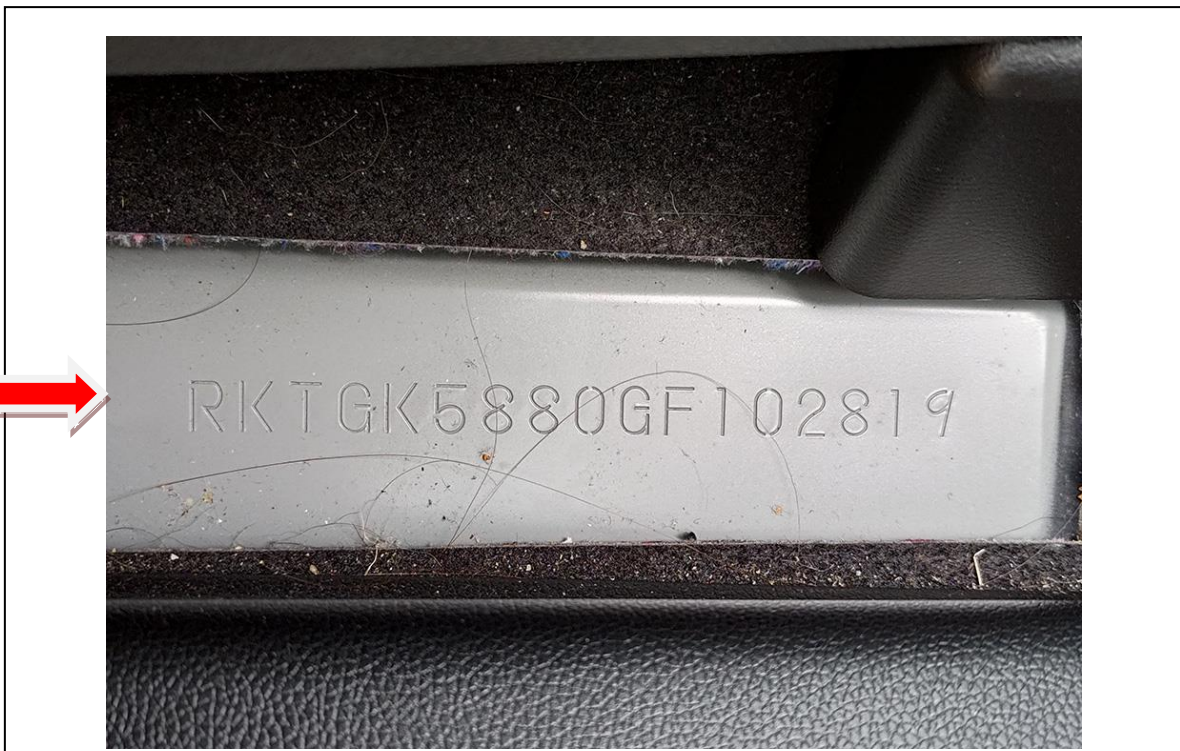
4. 車號 APW-9267 車身號碼 RKTGK5880GF102819。
