# 查定認證書

### 車輛查定認證說明

認證編號:1130743

車 號：	<u>ASN-5876</u>	式 樣：	<u>轎式 LED 頭燈</u>
廠 牌：	<u>本田</u>	排 氣 量：	<u>1799cc.</u>
型 式：	<u>HR-V 1.8 S</u>	手 / 自 排：	<u>自 排</u>
年 份：	<u>2017.02</u>	引 擎 號 碼：	<u>R18ZJ1604266</u>
顏 色：	<u>黑</u>	車 身 號 碼：	<u>RKTRU5870HF004279</u>

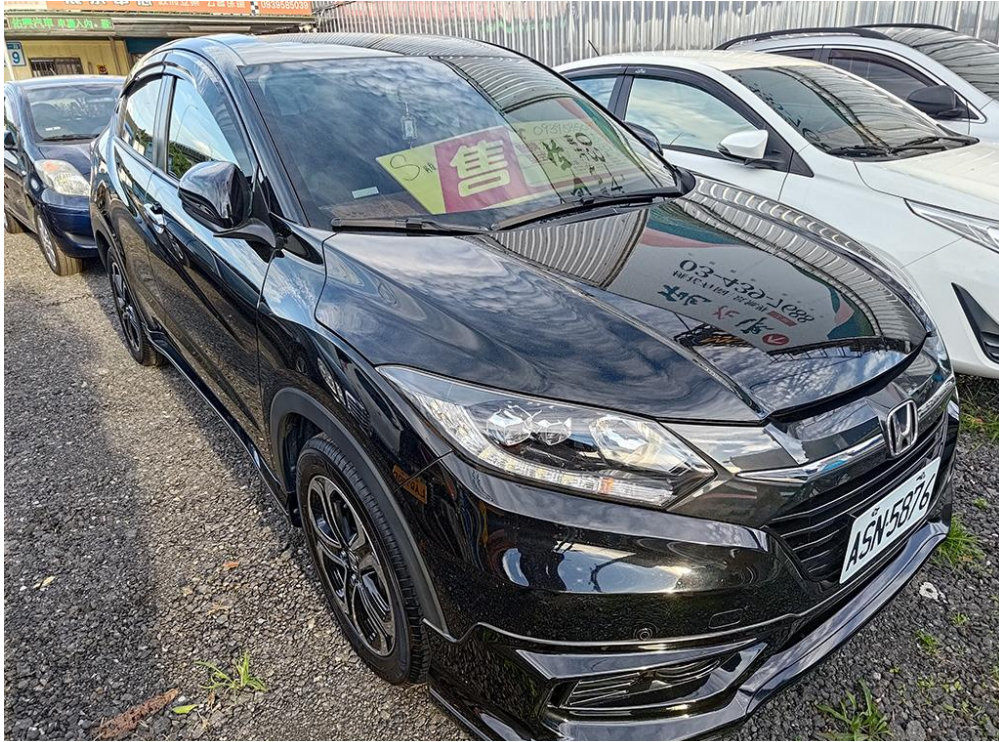
1. 車號 ASN-5876 車頭全貌。

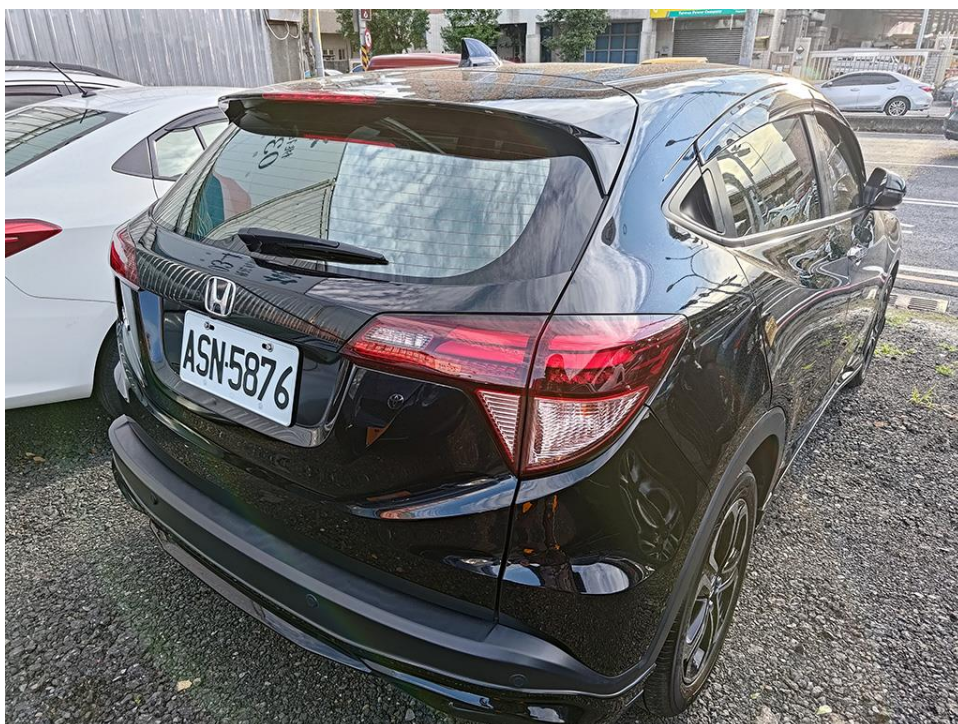
2. 車號 ASN-5876 車尾全貌。

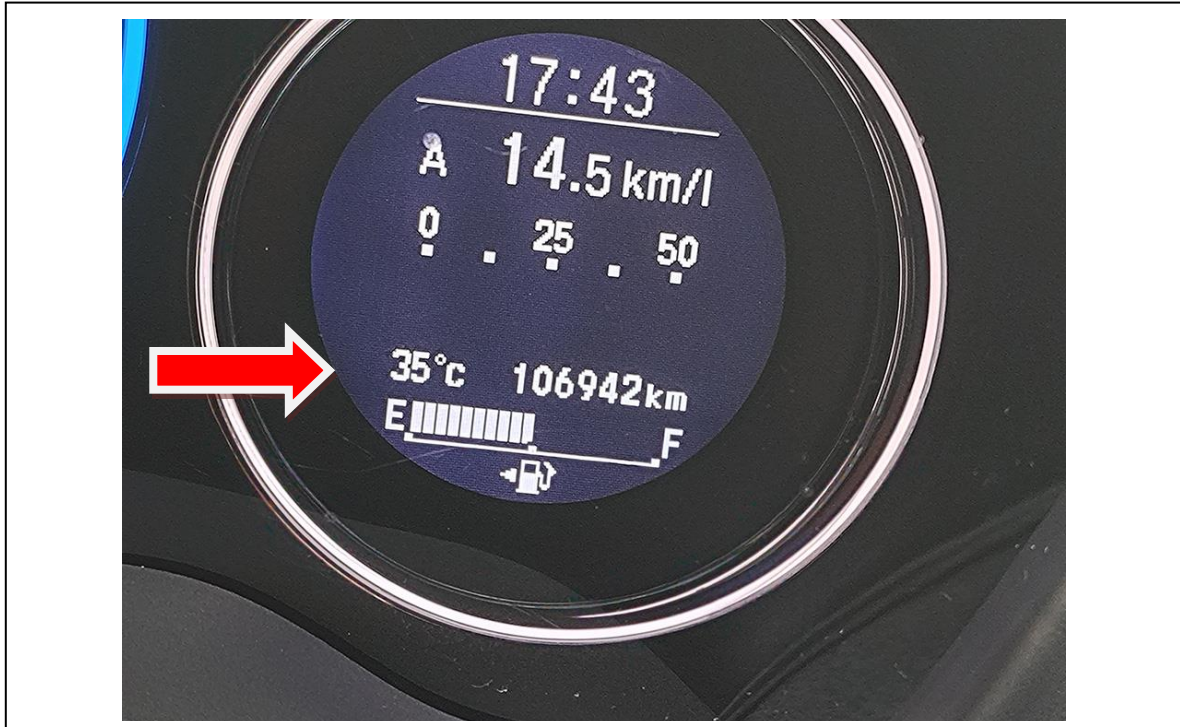
3. 車號 ASN-5876 查驗當日里程數：106942 KM。

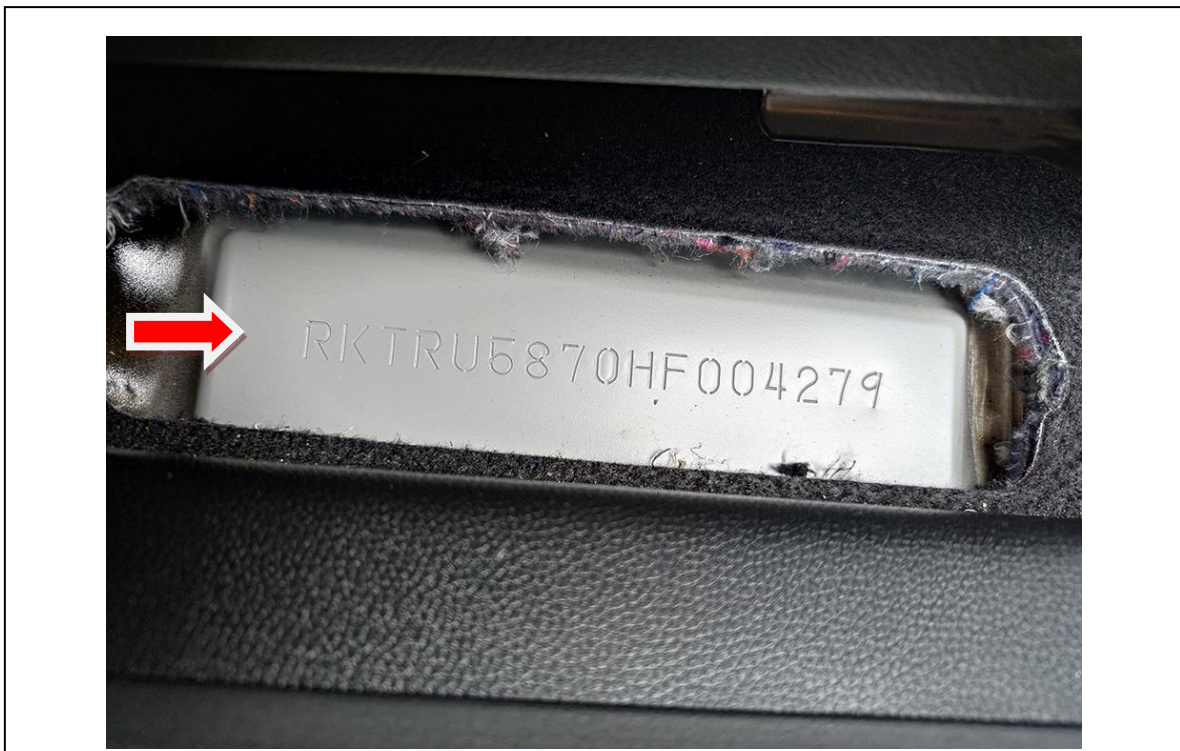
4. 車號 ASN-5876 車身號碼 RKTRU5870HF004279。
