查定認證書

車輛查定認證說明

認證編號:1130751

| 車 號： | <u>0018-G5</u> | 式 樣： | <u>轎式 HID 頭燈</u> |

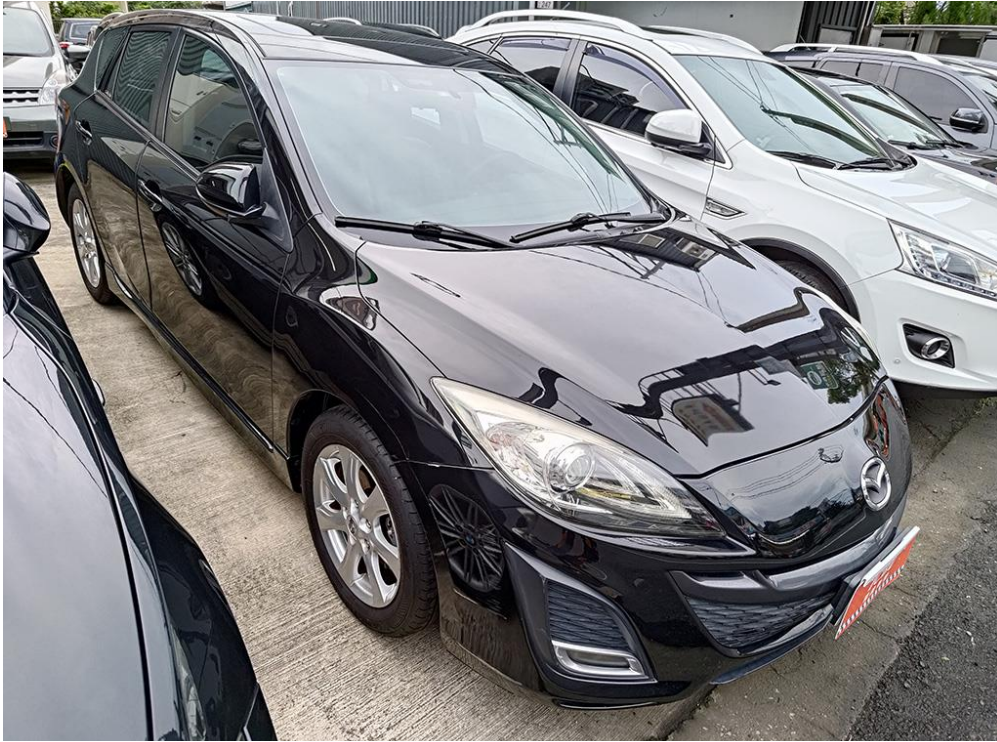
1. 車號 0018-G5 車頭全貌。

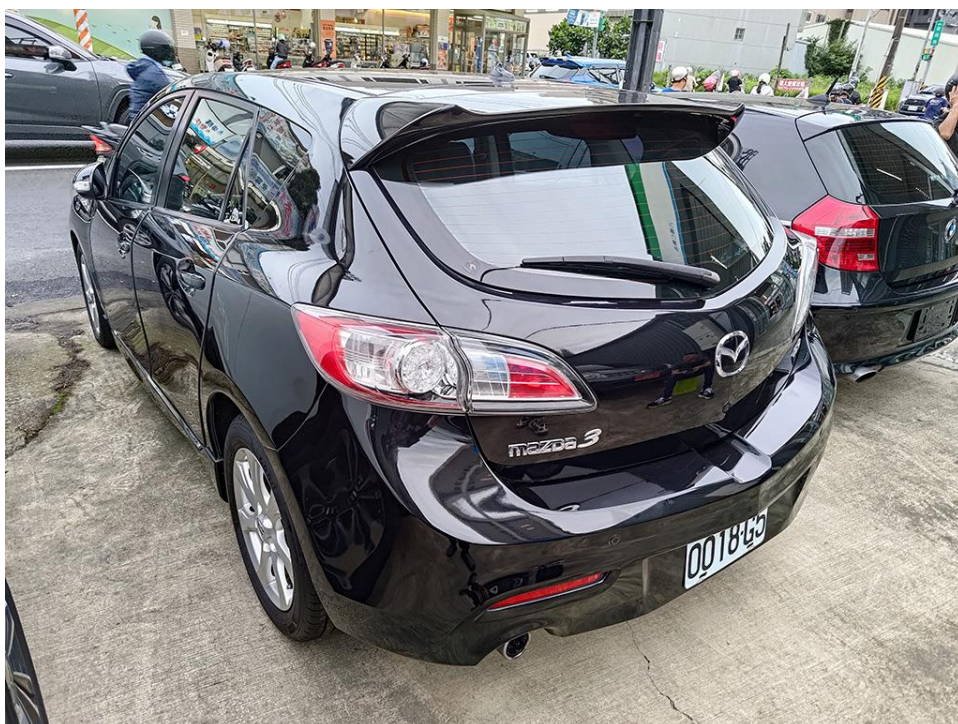
2. 車號 0018-G5 車尾全貌。

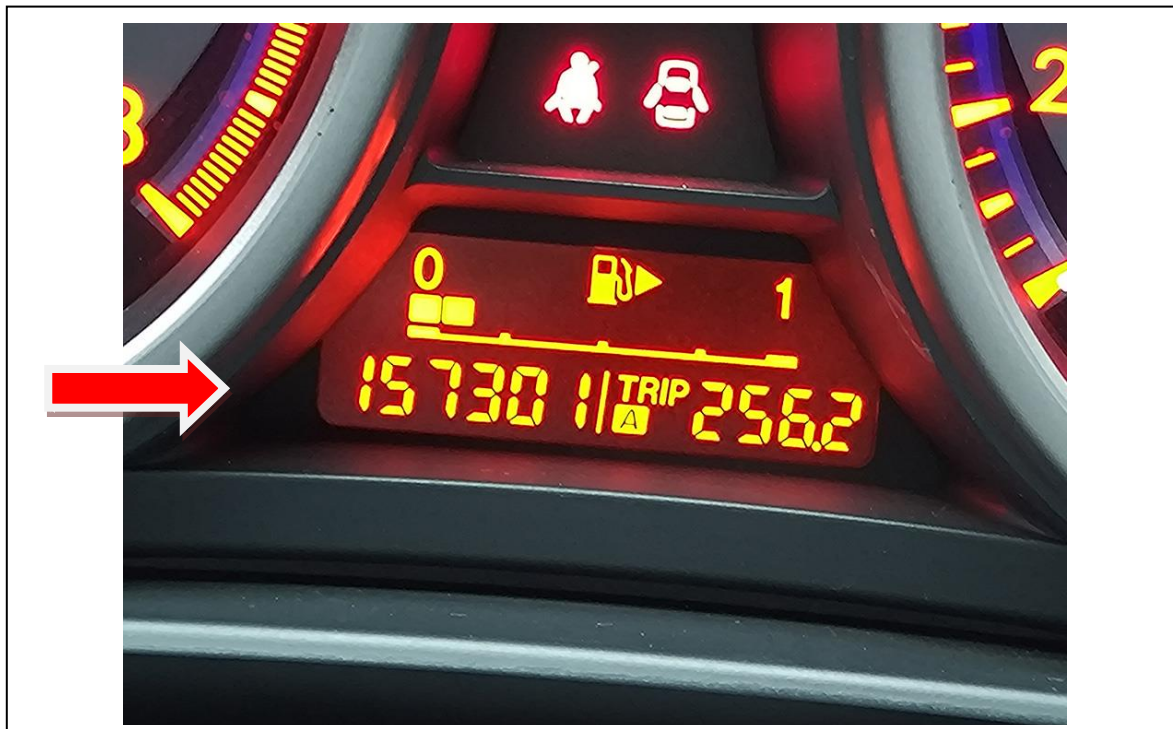
3. 車號 0018-G5 查驗當日里程數：157301 KM。

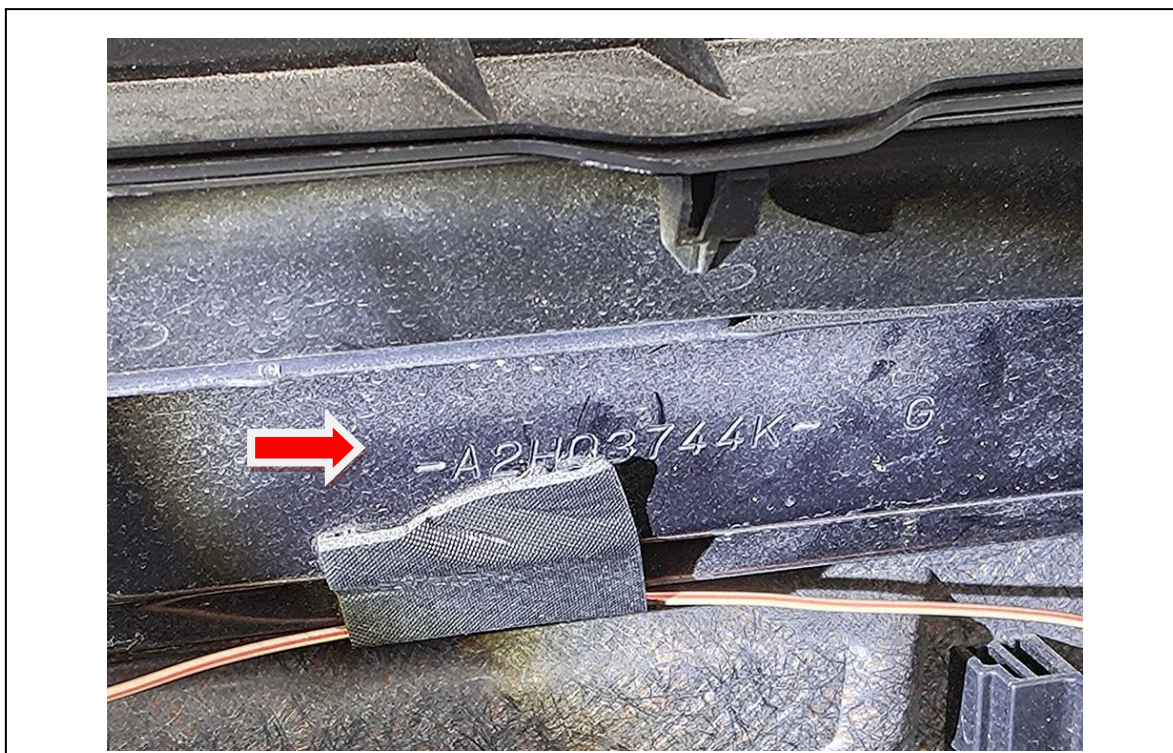
4. 車號 0018-G5 車身號碼 A2H03744K。
