查定認證書

認證編號:1130742

車 號：	<u>AHM-5963</u>	式 樣：	<u>轎式</u>
廠 牌：	<u>日產</u>	排 氣 量：	<u>1598cc.</u>
型 式：	<u>TIIDA C12 GH</u>	手 / 自 排：	<u>自排</u>
年 份：	<u>2014.05</u>	引 擎 號 碼：	<u>HR16778365B</u>
顏 色：	<u>深紅</u>	車 身 號 碼：	<u>C12GHB013407</u>

車輛查定認證報告

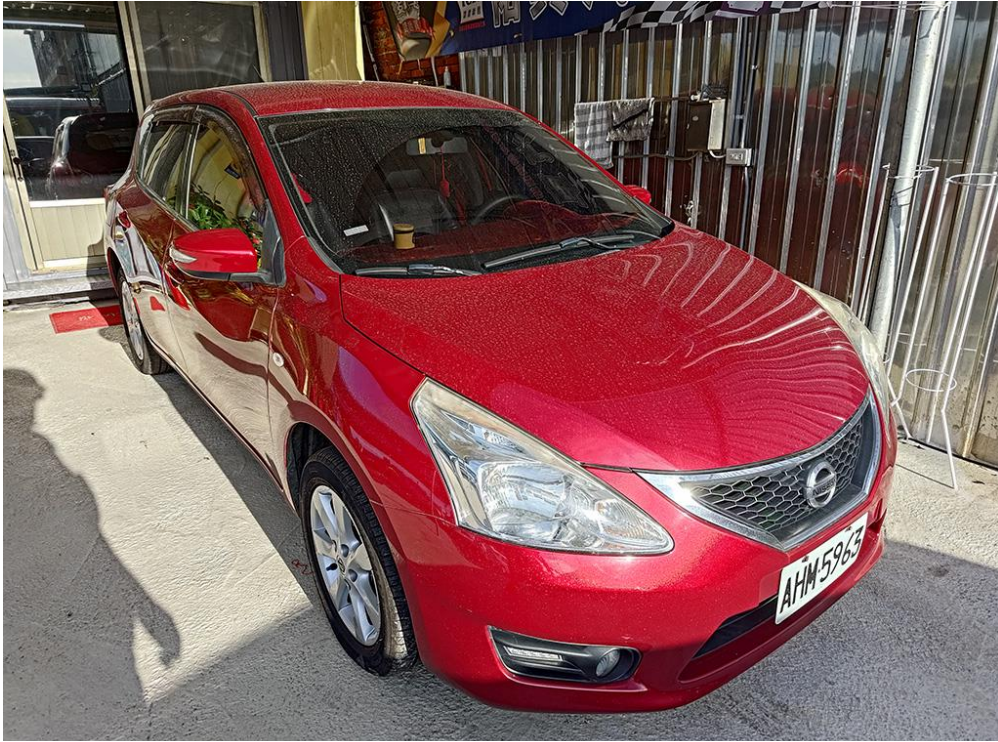
1. 車號 AHM-5963 車頭全貌。

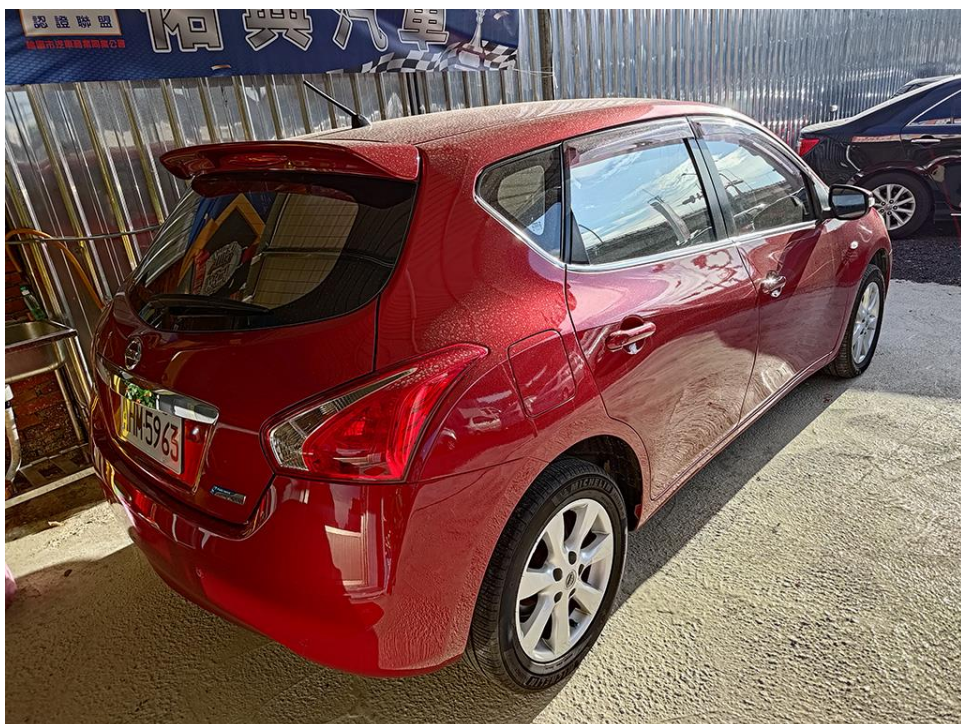
2. 車號 AHM-5963 車尾全貌。

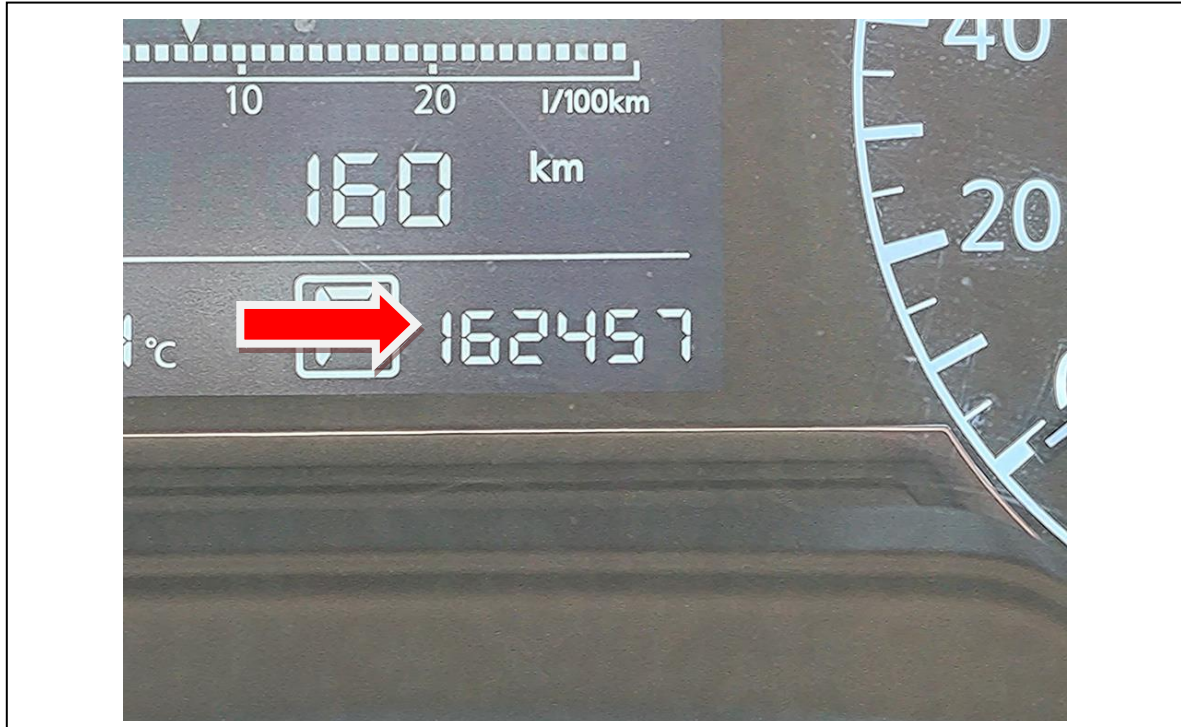
3. 車號 AHM-5963 查驗當日里程數：162457 KM。

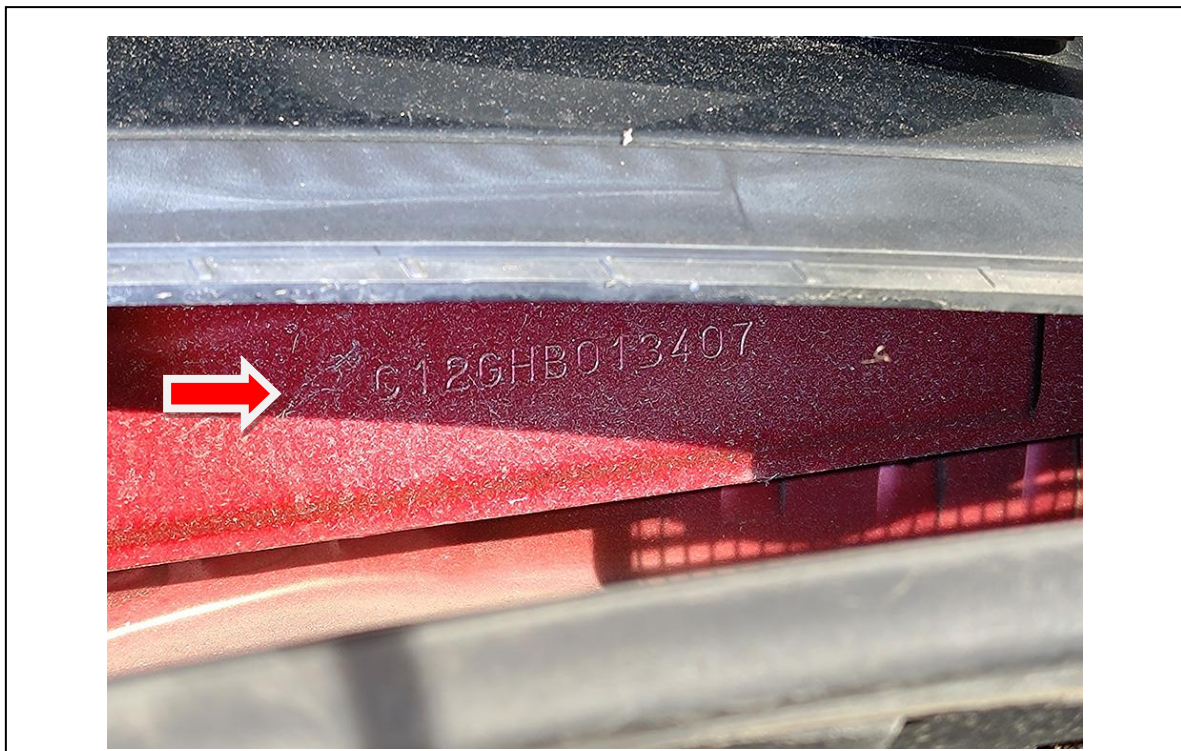
4. 車號 AHM-5963 車身號碼 C12GHB013407。
