# 查定認證書

### 車輛查定認證說明

認證編號:1130746

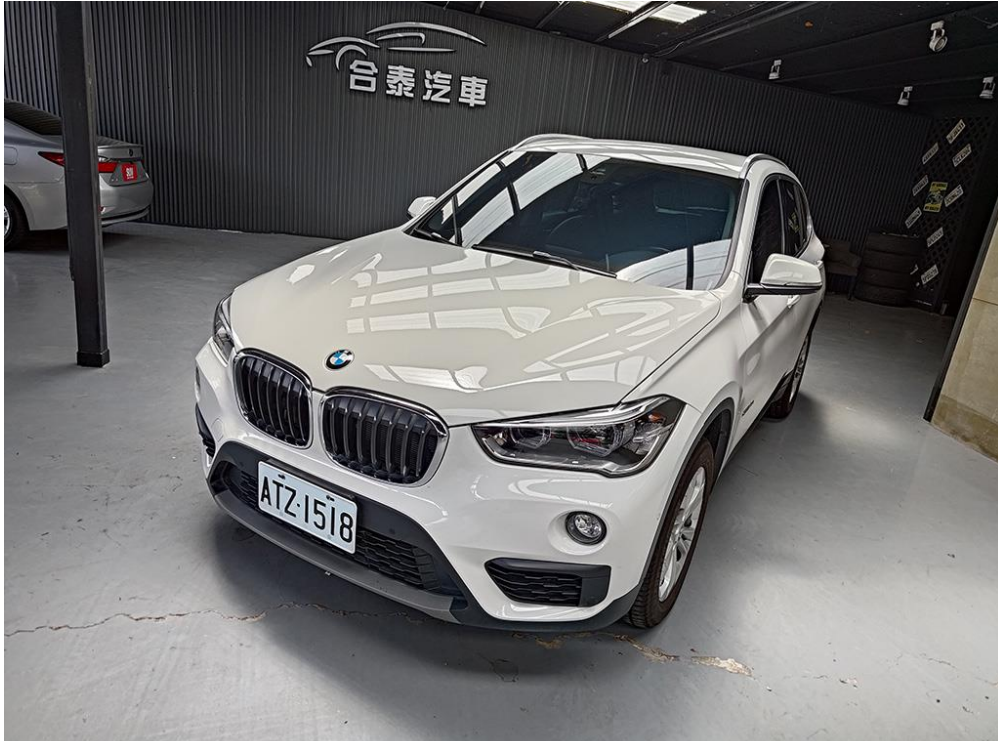
1. 車號 ATZ-1518 車頭全貌。

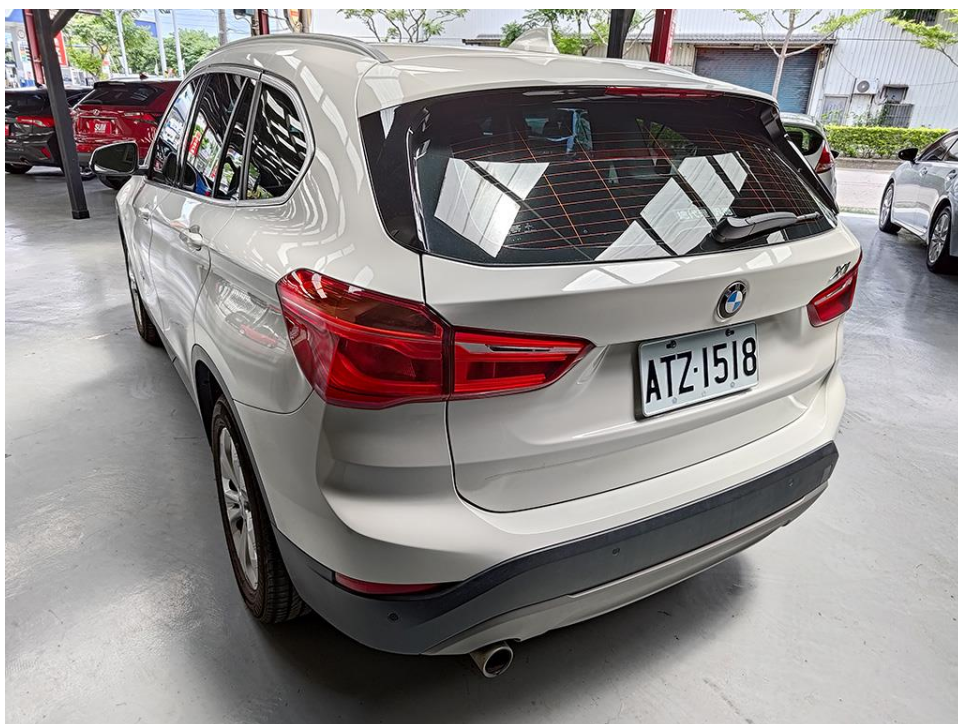
2. 車號 ATZ-1518 車尾全貌。

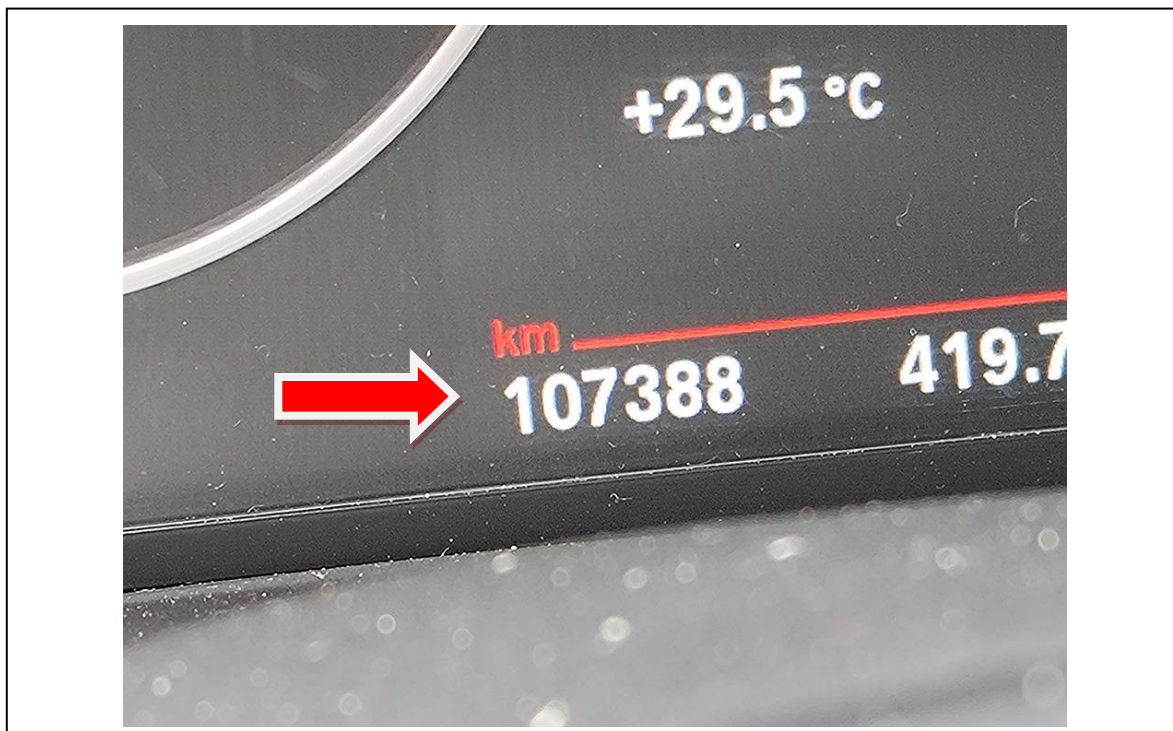
3. 車號 ATZ-1518 查驗當日里程數：107388 KM。

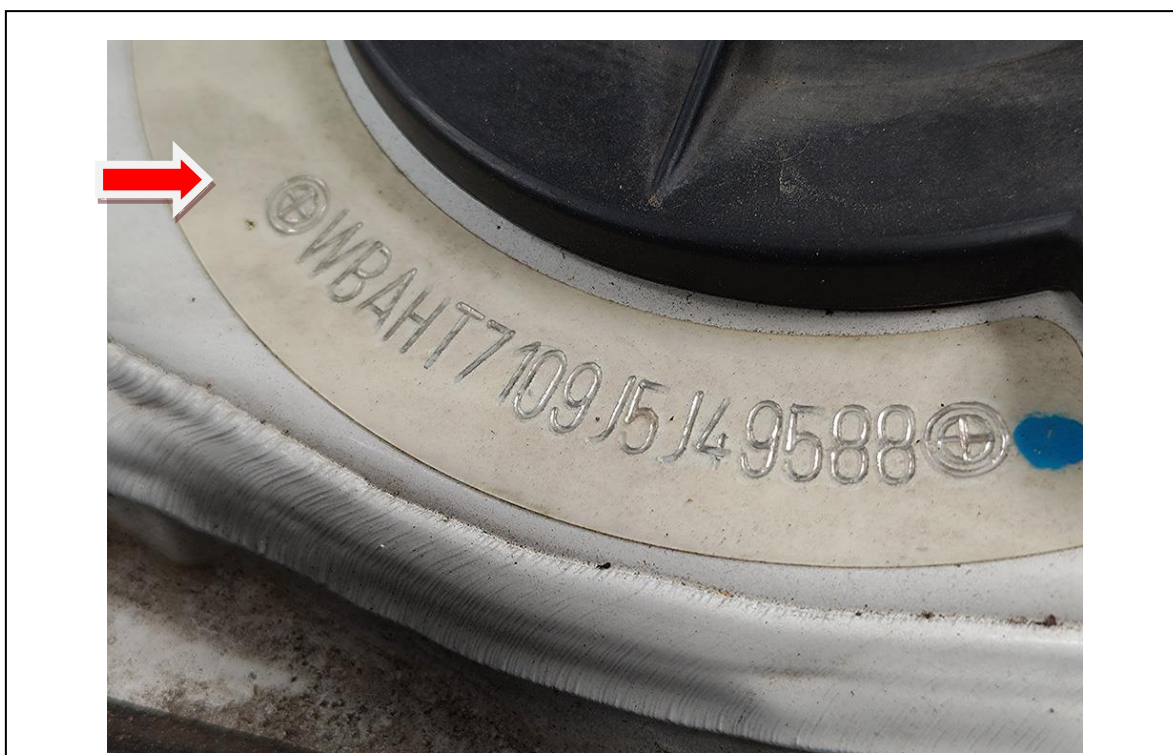
4. 車號 ATZ-1518 車身號碼 WBAHT7109J5J49588。
