# 查定認證書

### 車輛查定認證說明

認證編號:1130769

車 號：	<u>BBB-6696</u>	式 樣：	<u>轎式 LED 頭燈</u>
廠 牌：	<u>LEXUS</u>	排 氣 量：	<u>1998cc.</u>
型 式：	<u>LEXUS ES200</u>	手 / 自 排：	<u>自 排</u>
年 份：	<u>2018.10</u>	引 擎 號 碼：	<u>無</u>
顏 色：	<u>淺 棕</u>	車 身 號 碼：	<u>JTHBT1B1802015196</u>

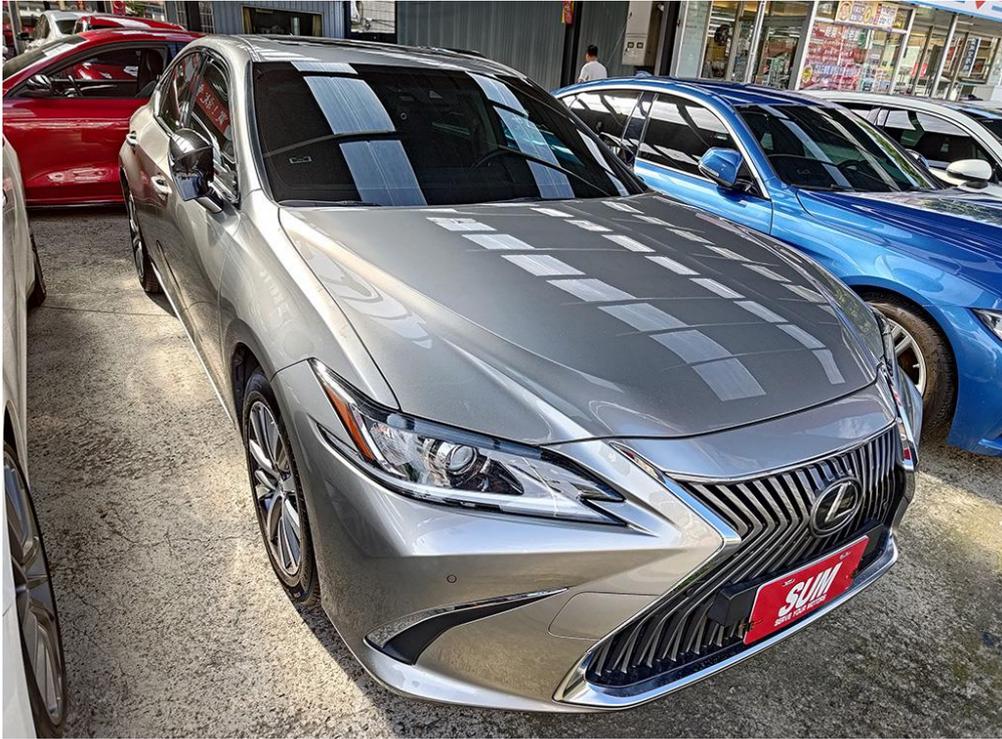
1. 車號 BBB-6696 車頭全貌。

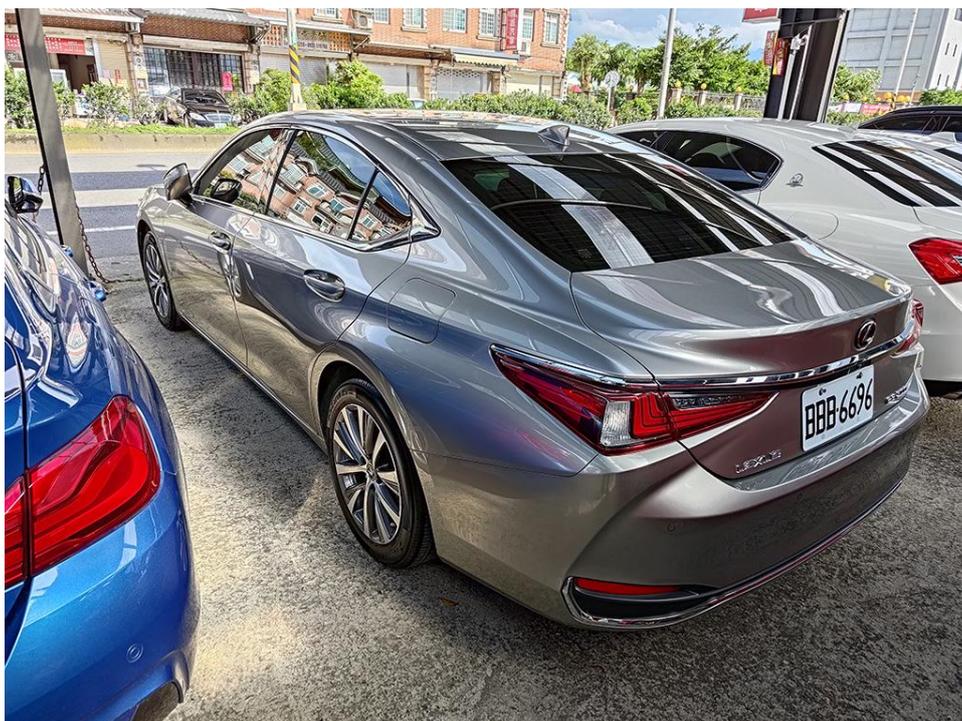
2. 車號 BBB-6696 車尾全貌。

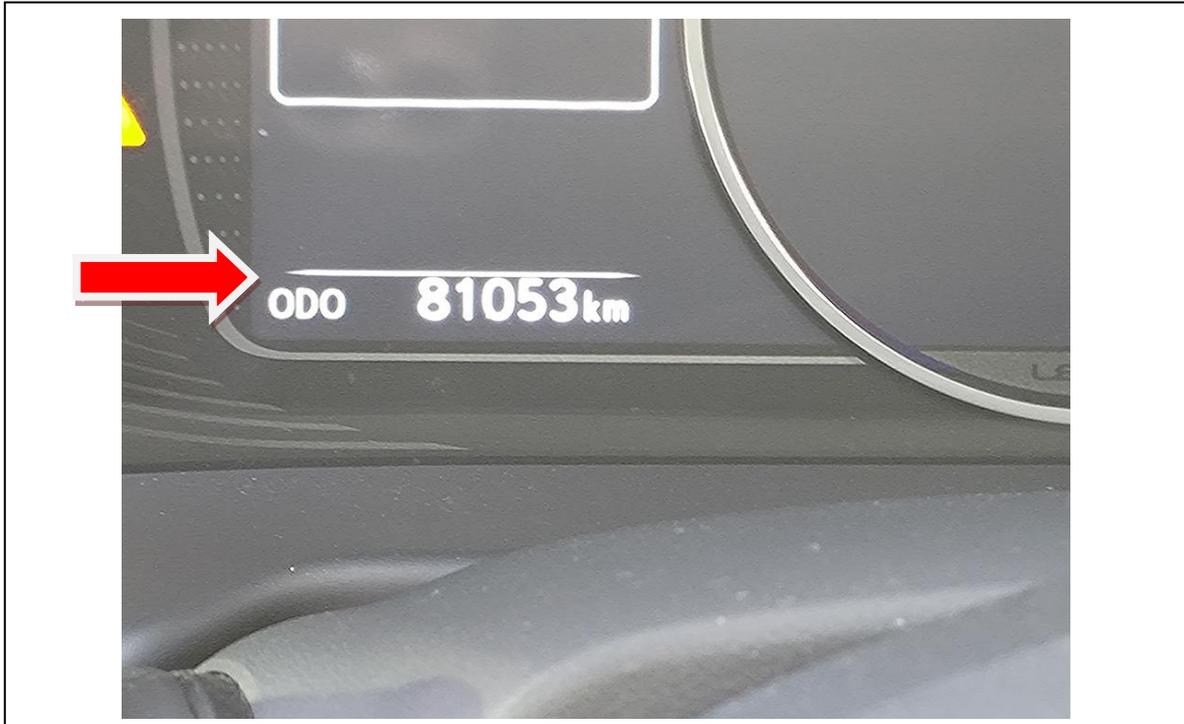
3. 車號 BBB-6696 查驗當日里程數：81053 KM。

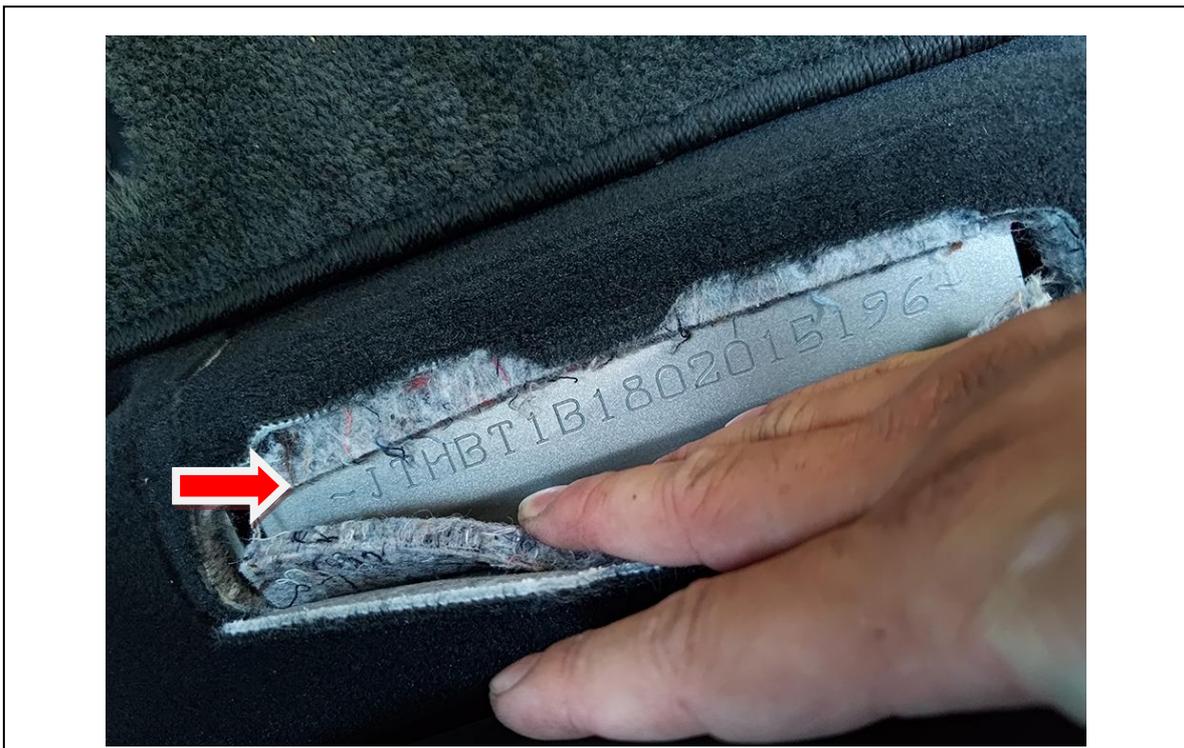
4. 車號 BBB-6696 車身號碼 JTHBT1B1802015196。
