查定認證書

認證編號:1130798

車輛查定認證報告

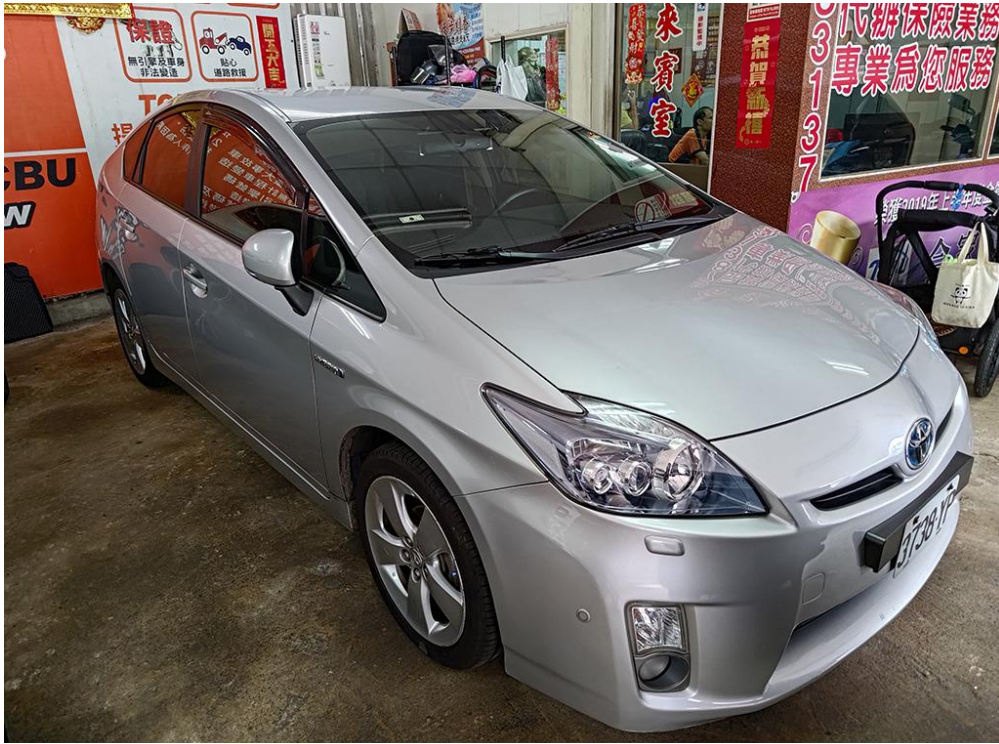
1. 車號 3738-YP 車頭全貌。

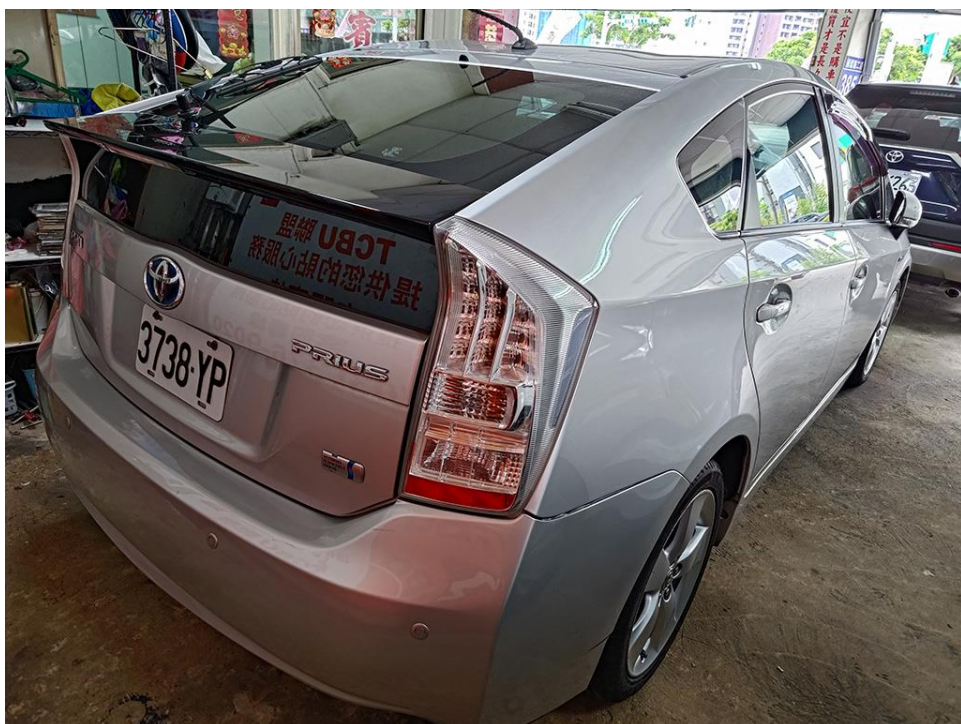
2. 車號 3738-YP 車尾全貌。

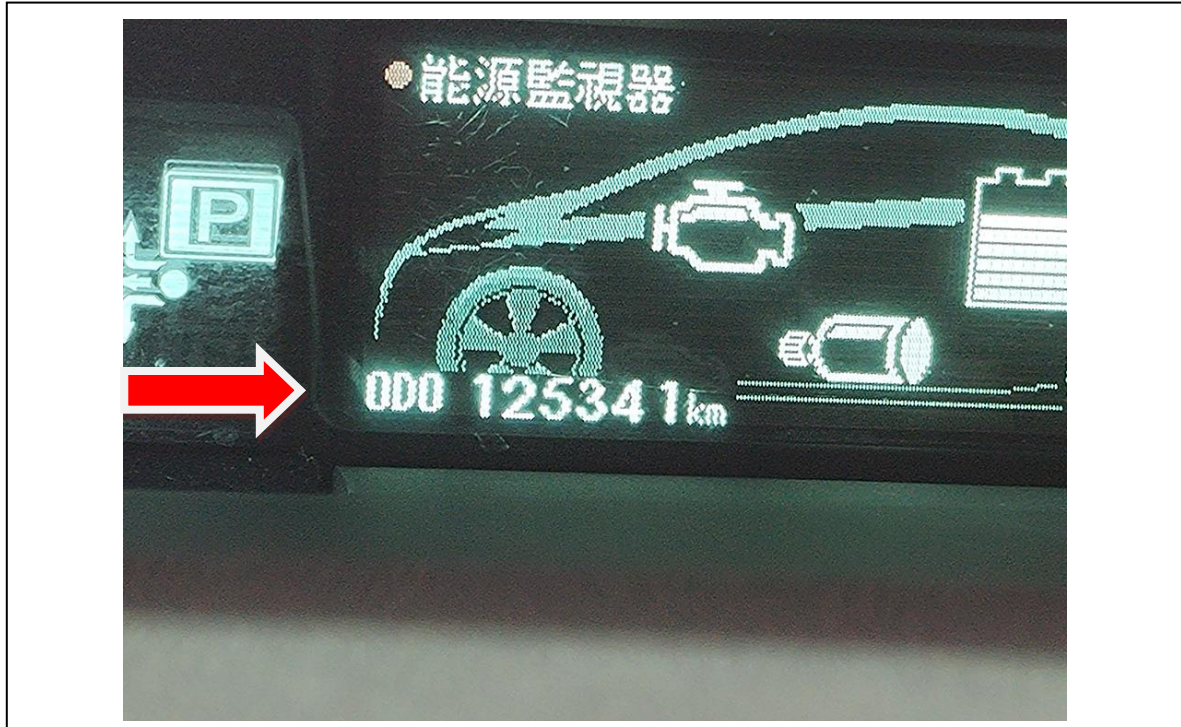
3. 車號 3738-YP 查驗當日里程數：125341 KM。

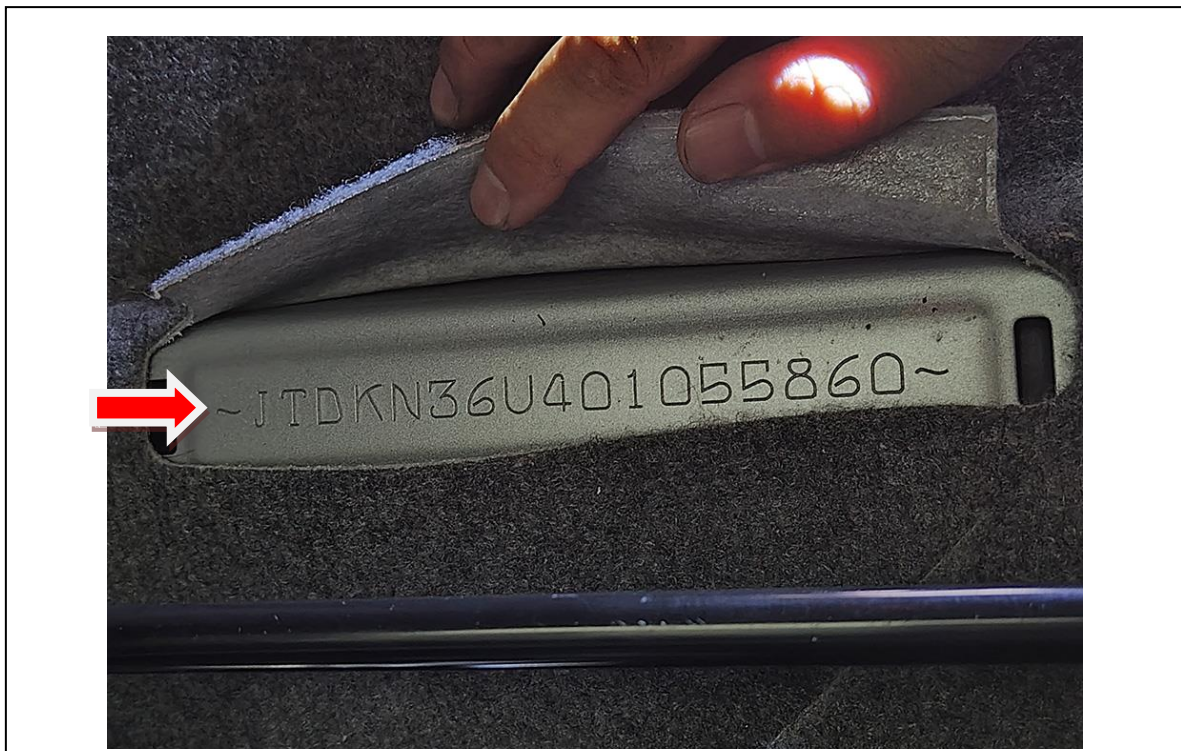
4. 車號 3738-YP 車身號碼 JTDKN36U401055860。
