查定認證書

車輛查定認證說明

認證編號:1130842

車 號：	<u>ACM-7791</u>	式 樣：	<u>框式</u>
廠 牌：	<u>中華</u>	排 氣 量：	<u>2835cc.</u>
型 式：	<u>LCHFB035-E0684</u>	手 / 自 排：	<u>手排</u>
年 份：	<u>2006.06</u>	引 擎 號 碼：	<u>N58398</u>
顏 色：	<u>藍</u>	車 身 號 碼：	<u>42101783</u>

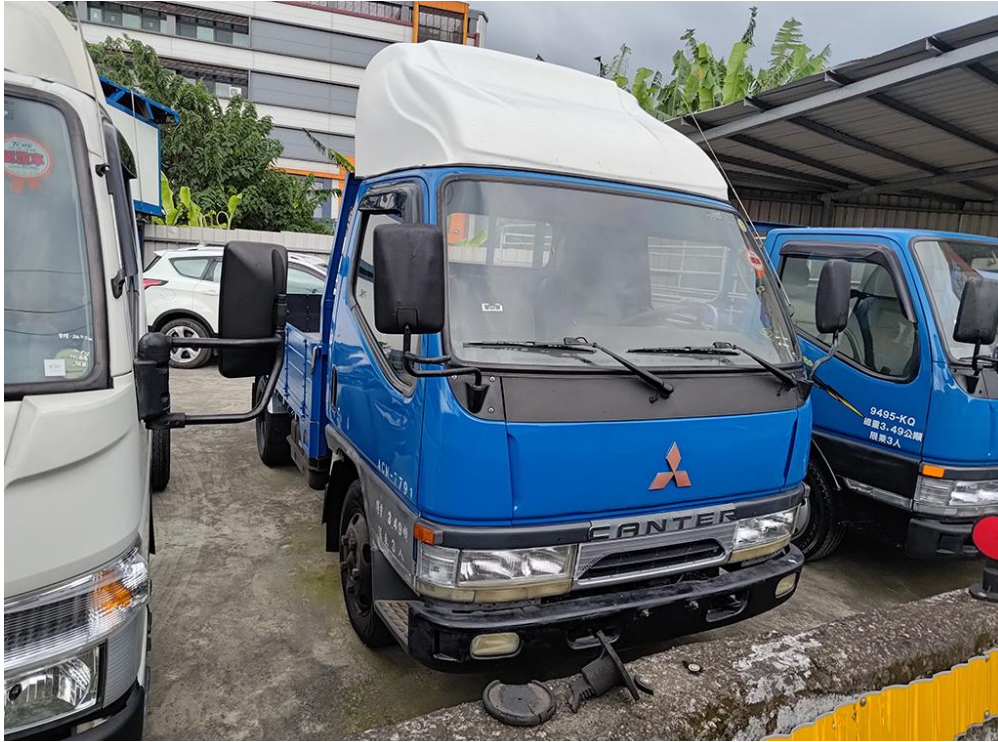
1. 車號 ACM-7791 車頭全貌。

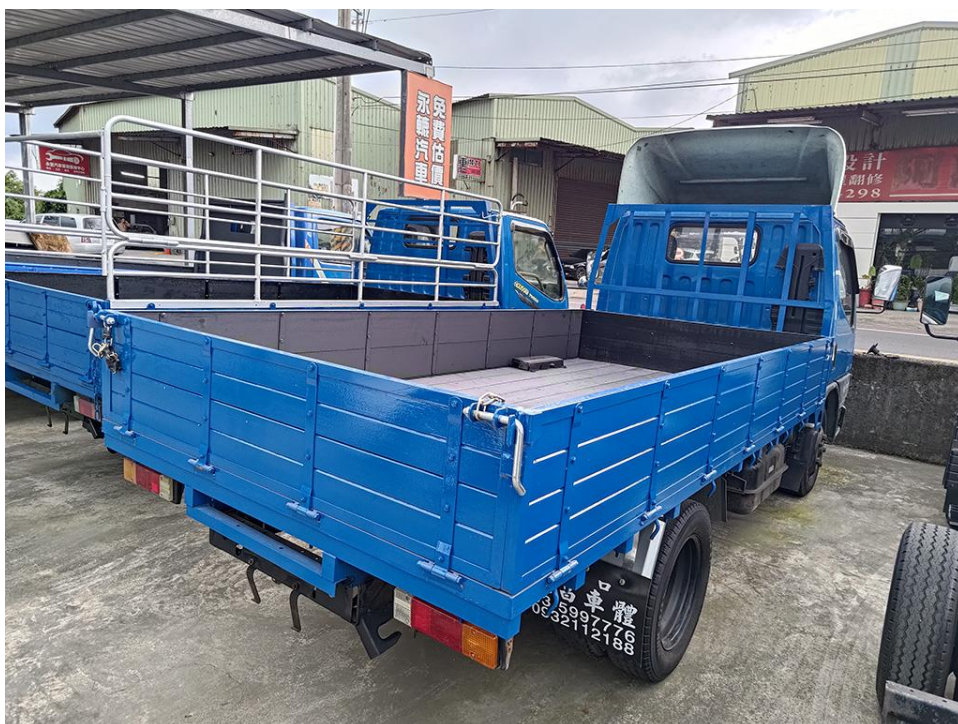
2. 車號 ACM-7791 車尾全貌。

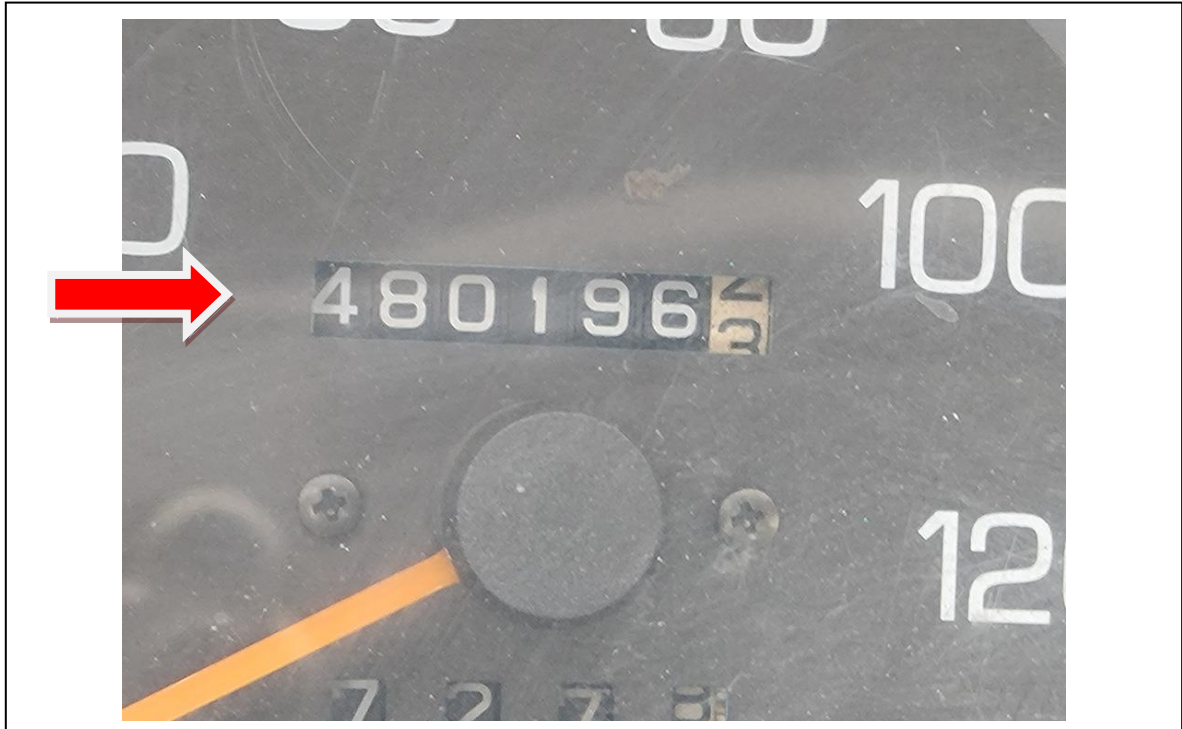
3. 車號 ACM-7791 查驗當日里程數：480196 KM。

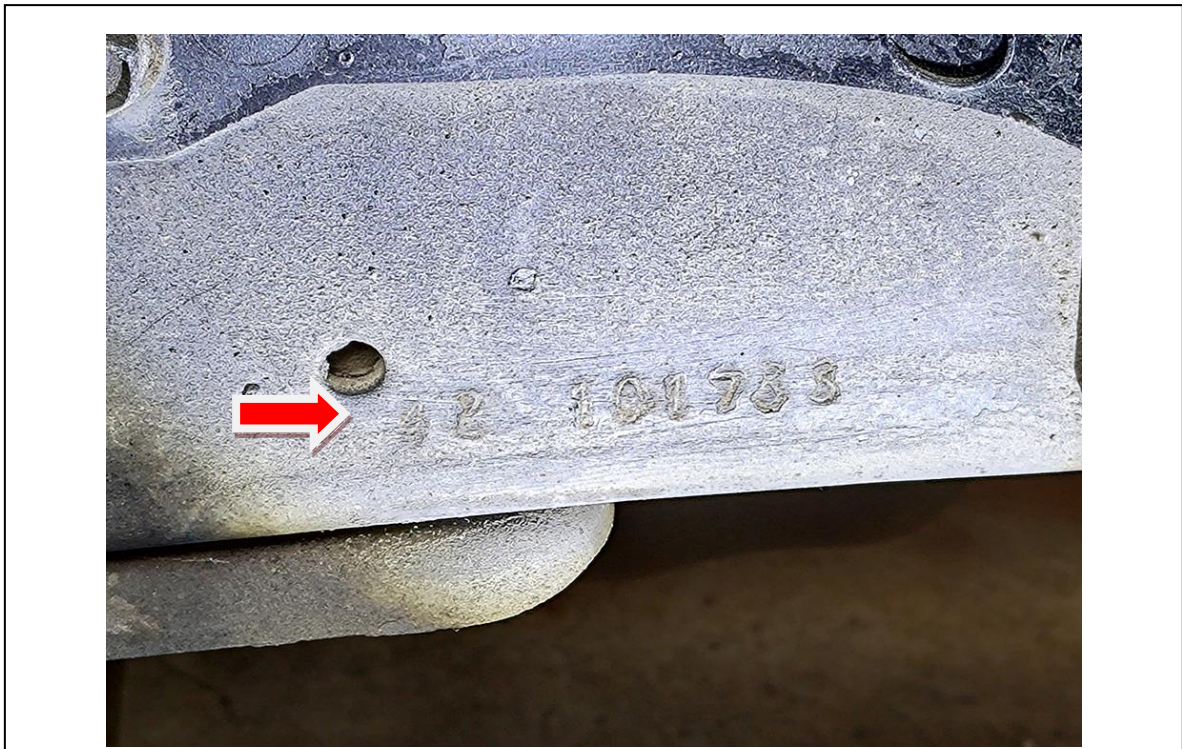
4. 車號 ACM-7791 車身號碼 42101783。
