# 查定認證書

### 車輛查定認證說明

認證編號:1130856

車 號：	<u>BPE-3983</u>	式 樣：	<u>伸縮篷式</u>
廠 牌：	<u>ISUZU</u>	排 氣 量：	<u>2999cc.</u>
型 式：	<u>SJ035H-NLR85-FM501</u>	手 / 自 排：	<u>手排</u>
年 份：	<u>2017.09</u>	引 擎 號 碼：	<u>3F5642</u>
顏 色：	<u>白</u>	車 身 號 碼：	<u>JAANLR85FH7100944</u>

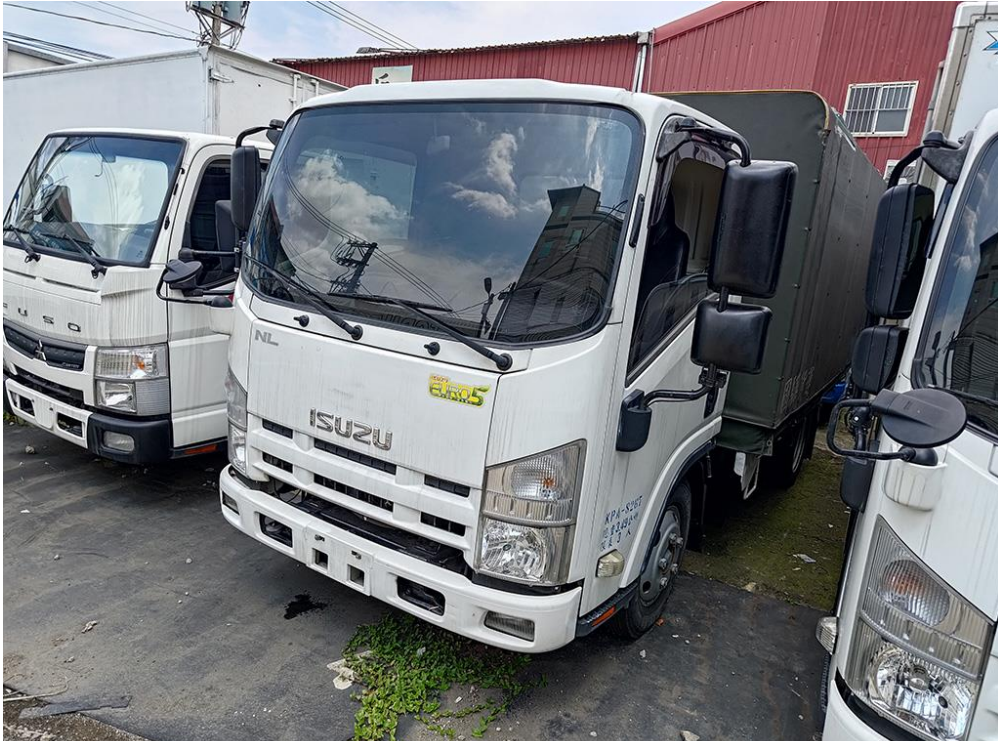
1. 車號 BPE-3983 車頭全貌。

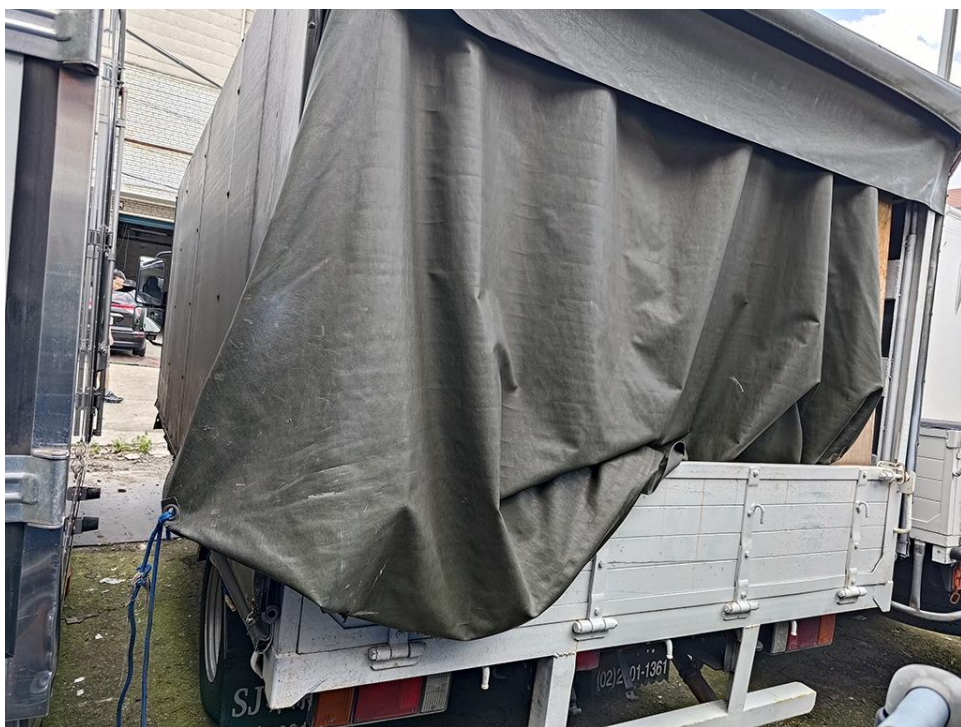
2. 車號 BPE-3983 車尾全貌。

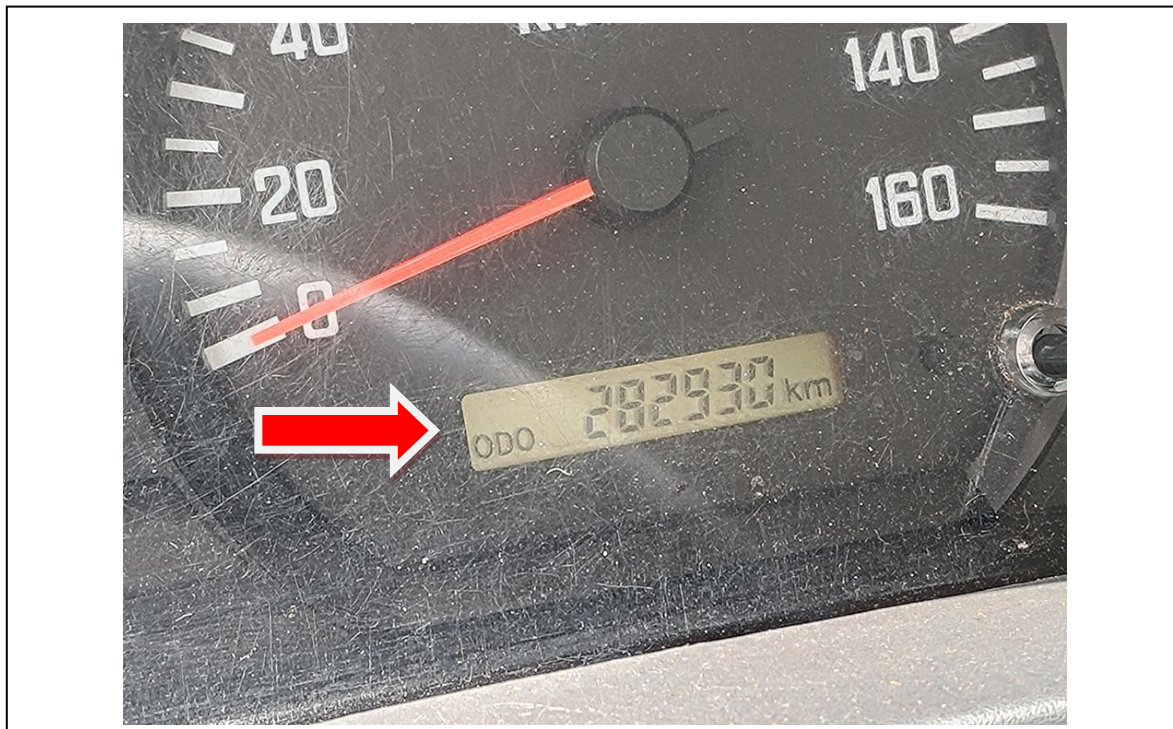
3. 車號 BPE-3983 查驗當日里程數：282930 KM。

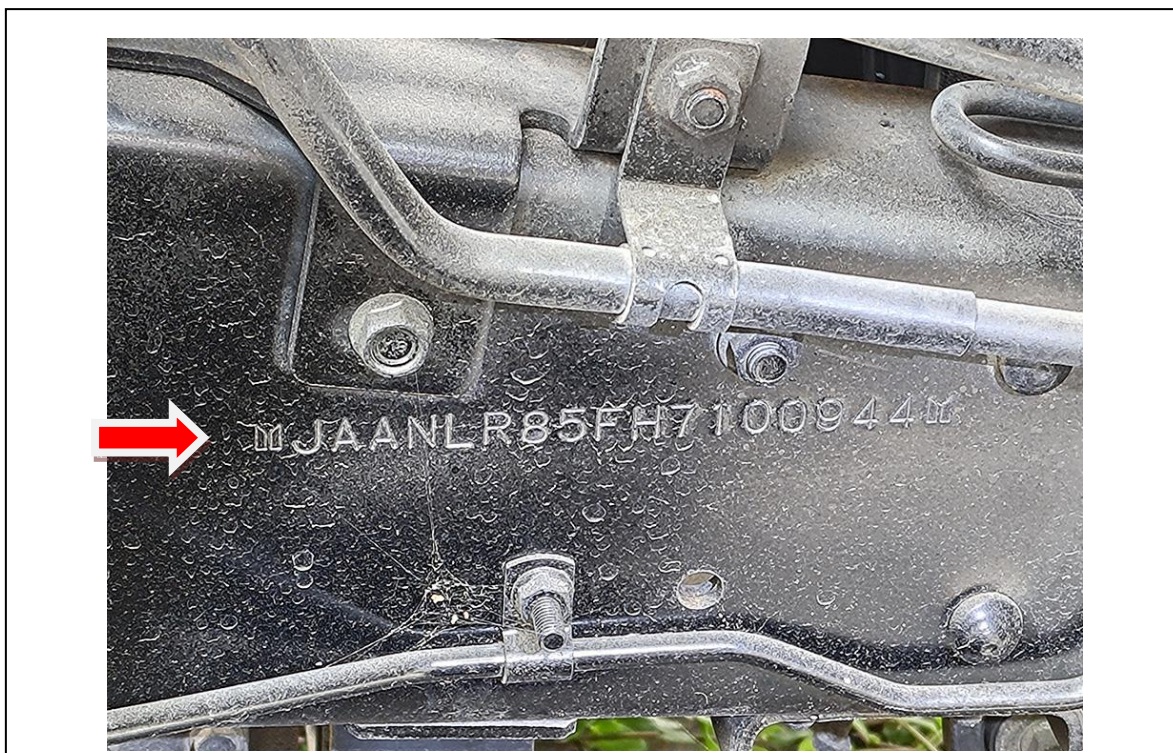
4. 車號 BPE-3983 車身號碼 JAANLR85FH7100944。
